| <b>Emplacement</b> | LÉVIS |
| <b>Type d'actif</b> | Remorque utilitaire |
| <b>Marque / Modèle / Année</b> | GATOR 8.5X16TA 10K 2024 |

**Rapport de dommages**

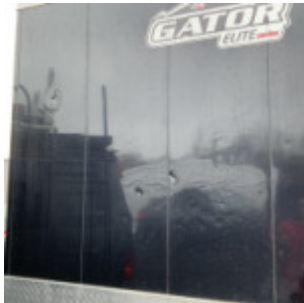
| Section | Niveau de dommage | Types de dommage | Détails | Photo |
|---|---|---|---|---|
| Panneau avant gauche | Modéré | Bosse(s), Éclat de peinture, Égratignure(s) | | |

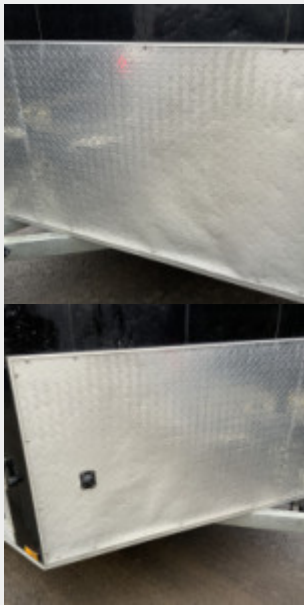
| Section | Niveau de dommage | Types de dommage | Détails | Photo |
|---|---|---|---|---|
| Protège-roches | Mineur | Bosse(s), Égratignure(s) | | |

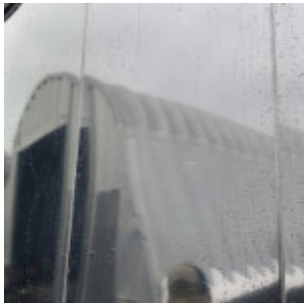
| Section | Niveau de dommage | Types de dommage | Détails | Photo |
|---|---|---|---|---|
| Panneau devant gauche | Mineur | Égratignure(s) | | |

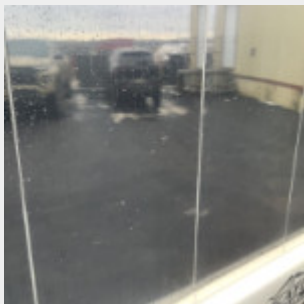
| Section | Niveau de dommage | Types de dommage | Détails | Photo |
|---|---|---|---|---|
| Porte arrière gauche | Mineur | Égratignure(s) | | |

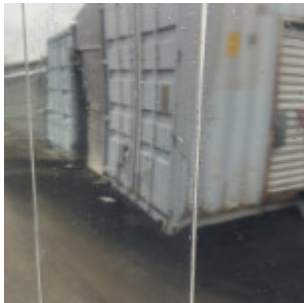
| Section | Niveau de dommage | Types de dommage | Détails | Photo |
|---|---|---|---|---|
| Porte arrière droite | Mineur | Égratignure(s) | | |

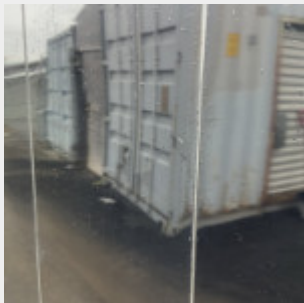
| Section | Niveau de dommage | Types de dommage | Détails | Photo |
|---|---|---|---|---|
| Panneau arrière droite | Mineur | Bosse(s), Égratignure(s) | | |

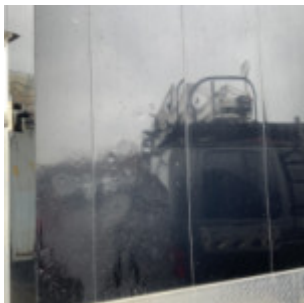
| Section | Niveau de dommage | Types de dommage | Détails | Photo |
|---|---|---|---|---|
| Panneau avant droite | Modéré | Bosse(s), Éclat de peinture, Égratignure(s) | | |
