**Emplacement** LÉVIS  
**Type d'actif** Automobile  
**Marque / Modèle / Année** HONDA CIVIC SI 2013  
**NIV** 2HGFB6E51DH200464  
**Odomètre** 293938 km  
**Nombre de clés** 1

**Rapport de dommages**

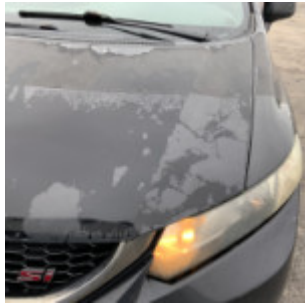
| Section | Niveau de dommage | Types de dommage | Détails | Photo |
|---|---|---|---|---|
| Capot (côté aile gauche) | Modéré | Autre, Éclat de peinture, Égratignure(s) | problème de peinture | |

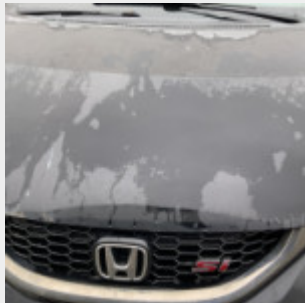
| Section | Niveau de dommage | Types de dommage | Détails | Photo |
|---|---|---|---|---|
| Capot (centre) | Modéré | Autre, Éclat de peinture, Égratignure(s) | problème de peinture | |

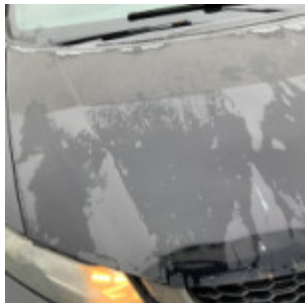
| Section | Niveau de dommage | Types de dommage | Détails | Photo |
|---|---|---|---|---|
| Capot (côté aile droite) | Modéré | Autre, Éclat de peinture, Égratignure(s) | problème de peinture | |

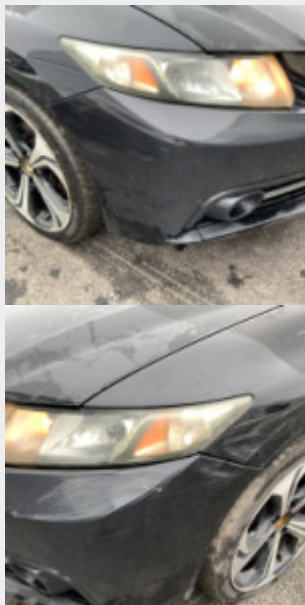
| Section | Niveau de dommage | Types de dommage | Détails | Photo |
|---|---|---|---|---|
| Pare-chocs avant | Modéré | Égratignure(s) | | |

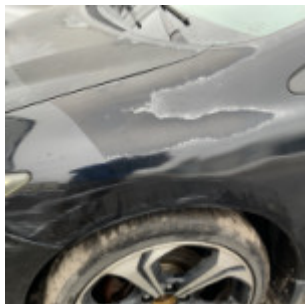
| Section | Niveau de dommage | Types de dommage | Détails | Photo |
|---|---|---|---|---|
| Aile avant gauche | Modéré | Autre, Égratignure(s) | problème de peinture | |

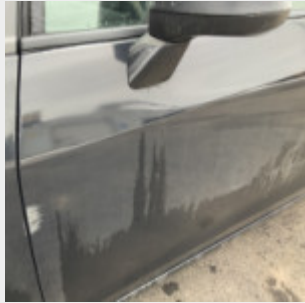
| Section | Niveau de dommage | Types de dommage | Détails | Photo |
|---|---|---|---|---|
| Porte avant gauche (section principale) | Modéré | Égratignure(s) | | |

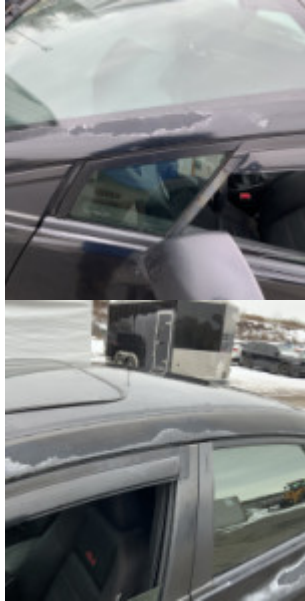
| Section | Niveau de dommage | Types de dommage | Détails | Photo |
|---|---|---|---|---|
| Haut des portes - côté gauche | Modéré | Autre, Rouille | problème de peinture | |

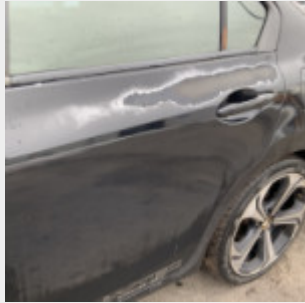
| Section | Niveau de dommage | Types de dommage | Détails | Photo |
|---|---|---|---|---|
| Porte arrière gauche (section principale) | Modéré | Autre, Égratignure(s) | problème de peinture | |

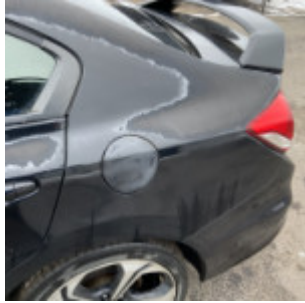
| Section | Niveau de dommage | Types de dommage | Détails | Photo |
|---|---|---|---|---|
| Aile arrière gauche | Modéré | Autre, Égratignure(s) | problème de peinture | |

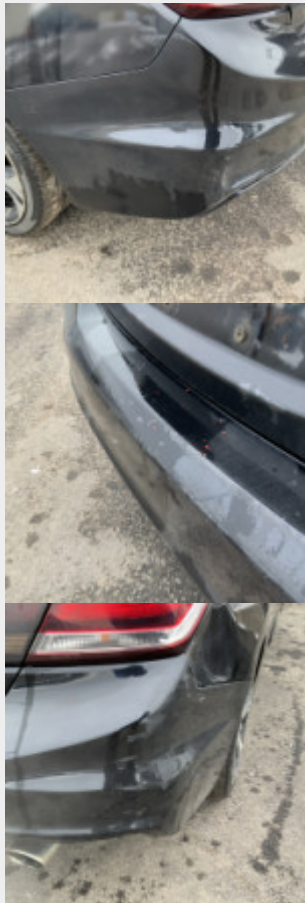
| Section | Niveau de dommage | Types de dommage | Détails | Photo |
|---|---|---|---|---|
| Pare-chocs arrière | Modéré | Retouche de peinture, Égratignure(s) | | |

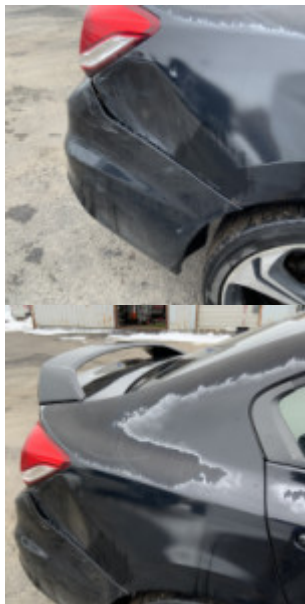
| Section | Niveau de dommage | Types de dommage | Détails | Photo |
|---|---|---|---|---|
| Aile arrière droite | Modéré | Bosse(s), Autre, Égratignure(s) | problème de peinture | |

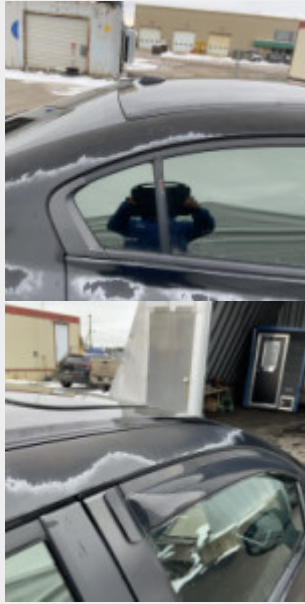
| Section | Niveau de dommage | Types de dommage | Détails | Photo |
|---|---|---|---|---|
| Haut de portes - côté droit | Modéré | Autre | problème de peinture | |

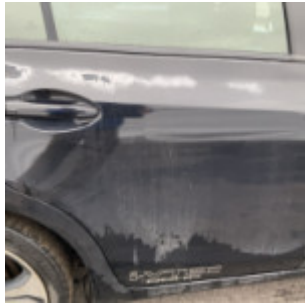
| Section | Niveau de dommage | Types de dommage | Détails | Photo |
|---|---|---|---|---|
| Porte arrière droite (section principale) | Modéré | Autre, Égratignure(s) | problème de peinture | |

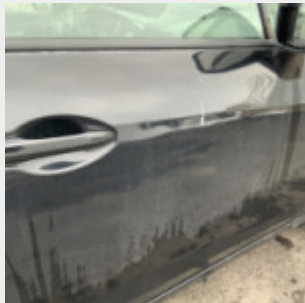
| Section | Niveau de dommage | Types de dommage | Détails | Photo |
|---|---|---|---|---|
| Porte avant droite (section principale) | Modéré | Autre, Égratignure(s) | problème de peinture | |
