**Emplacement** BOISBRIAND  
**Type d'actif** Automobile  
**Marque / Modèle / Année** KIA SPORTAGE SX 2021  
**NIV** KNDPRCA62M7920136  
**Odomètre** 108036 km  
**Nombre de clés** 1

**Rapport de dommages**

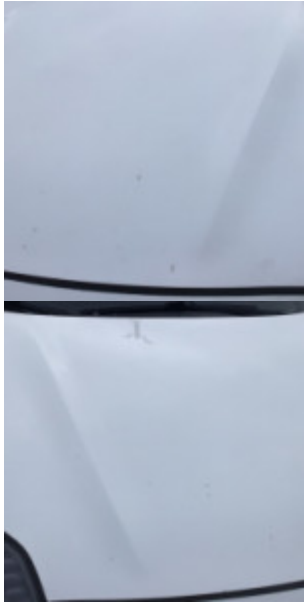
| Section | Niveau de dommage | Types de dommage | Détails | Photo |
|---|---|---|---|---|
| Capot (centre) | Majeur | Éclat de peinture,<br>Retouche de peinture | | |

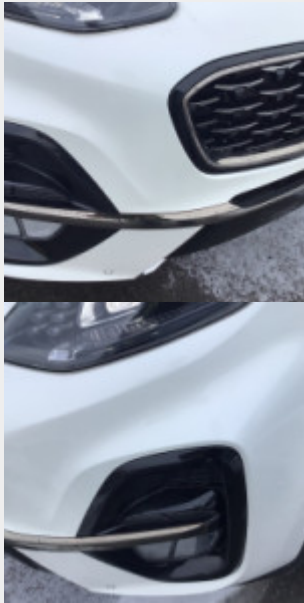
| Section | Niveau de dommage | Types de dommage | Détails | Photo |
|---|---|---|---|---|
| Pare-chocs avant | Mineur | Éclat de peinture | | |

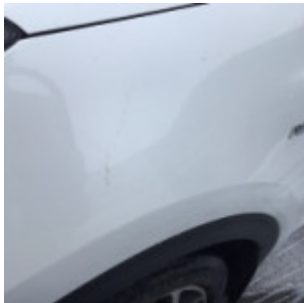
| Section | Niveau de dommage | Types de dommage | Détails | Photo |
|---|---|---|---|---|
| Aile avant gauche | Mineur | Égratignure(s) | | |

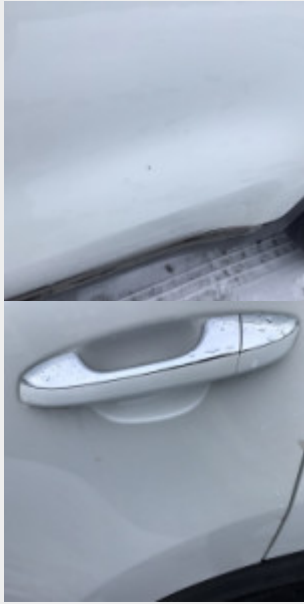
| Section | Niveau de dommage | Types de dommage | Détails | Photo |
|---|---|---|---|---|
| Porte arrière gauche (section principale) | Majeur | Éclat de peinture | | |

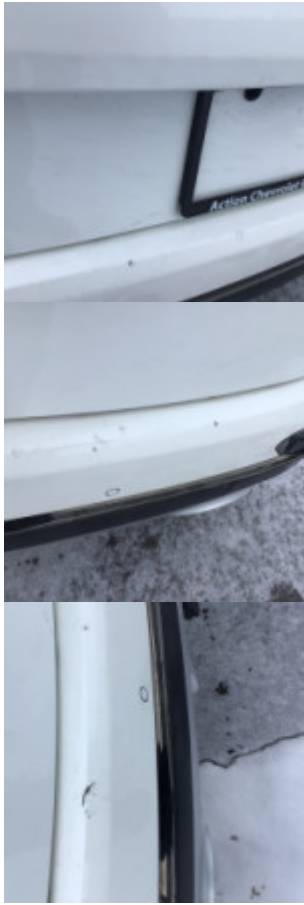
| Section | Niveau de dommage | Types de dommage | Détails | Photo |
|---|---|---|---|---|
| Pare-chocs arrière | Majeur | Égratignure(s) | | |

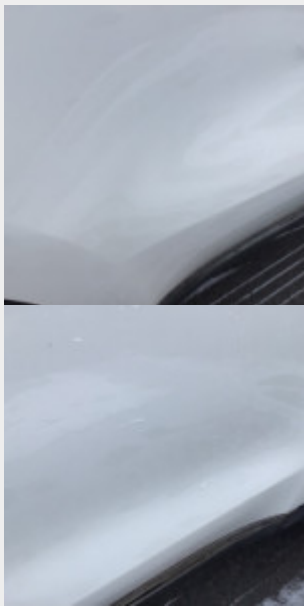
| Section | Niveau de dommage | Types de dommage | Détails | Photo |
|---|---|---|---|---|
| Porte avant droite (section principale) | Mineur | Autre | POUSSIÈRES DE FREINS | |
