**Emplacement** BOISBRIAND  
**Type d'actif** Automobile  
**Marque / Modèle / Année** NISSAN MICRA S 2019  
**NIV** 3N1CK3CP1KL235257  
**Odomètre** 46062 km  
**Nombre de clés** 2

**Rapport de dommages**

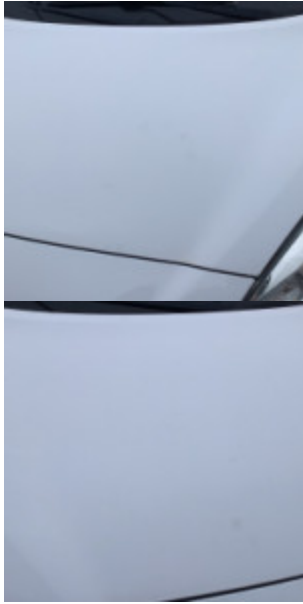
| Section | Niveau de dommage | Types de dommage | Détails | Photo |
|---|---|---|---|---|
| Capot (centre) | Modéré | Éclat de peinture | | |

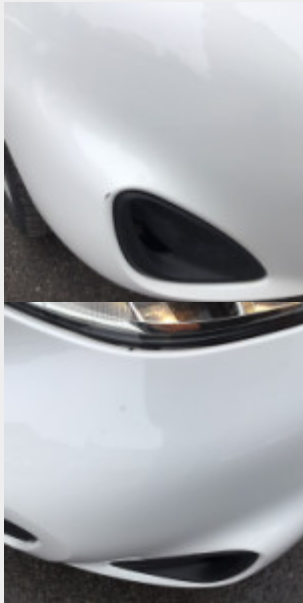
| Section | Niveau de dommage | Types de dommage | Détails | Photo |
|---|---|---|---|---|
| Pare-chocs avant | Modéré | Éclat de peinture | | |

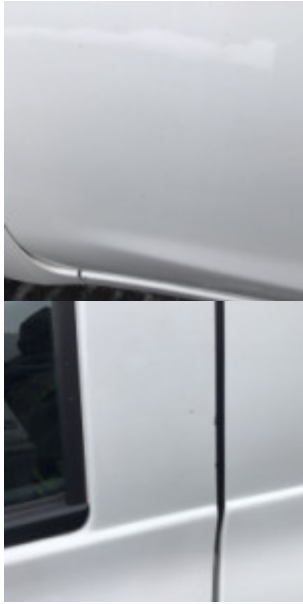
| Section | Niveau de dommage | Types de dommage | Détails | Photo |
|---|---|---|---|---|
| Porte avant gauche (section principale) | Modéré | Autre, Éclat de peinture | poussières de freins | |

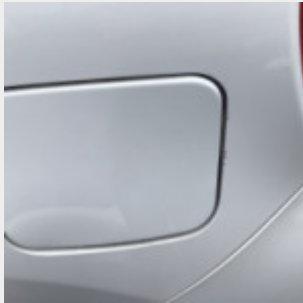
| Section | Niveau de dommage | Types de dommage | Détails | Photo |
|---|---|---|---|---|
| Aile arrière gauche | Modéré | Éclat de peinture | | |

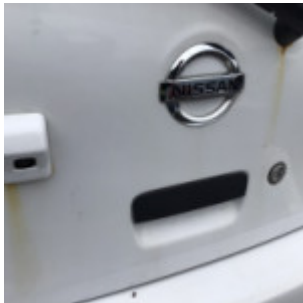
| Section | Niveau de dommage | Types de dommage | Détails | Photo |
|---|---|---|---|---|
| Arrière | Majeur | Rouille | | |

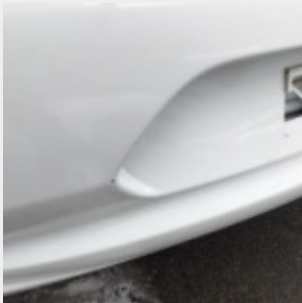
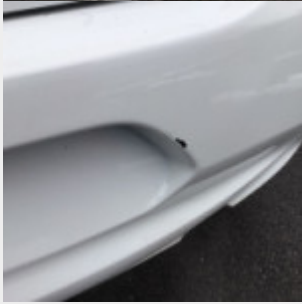
| Section | Niveau de dommage | Types de dommage | Détails | Photo |
|---|---|---|---|---|
| Pare-chocs arrière | Majeur | Éclat de peinture | | |

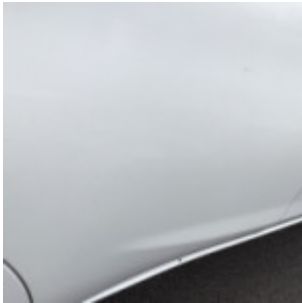
| Section | Niveau de dommage | Types de dommage | Détails | Photo |
|---|---|---|---|---|
| Porte arrière droite (section principale) | Mineur | Autre | poussières de freins | |

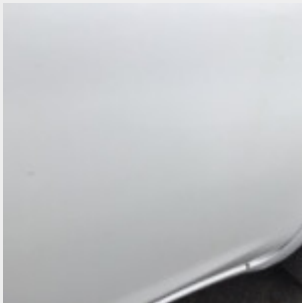
| Section | Niveau de dommage | Types de dommage | Détails | Photo |
|---|---|---|---|---|
| Porte avant droite (section principale) | Mineur | Autre | poussières de freins | |

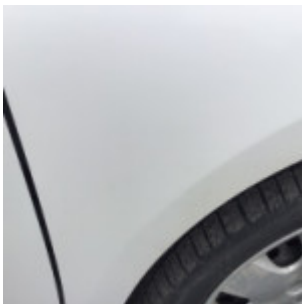
| Section | Niveau de dommage | Types de dommage | Détails | Photo |
|---|---|---|---|---|
| Aile avant droite | Mineur | Autre | poussières de freins | |
