**Emplacement** BOISBRIAND  
**Type d'actif** Automobile  
**Marque / Modèle / Année** VOLKSWAGEN JETTA TRENDLINE 2016  
**NIV** 3VW267AJ7GM406336  
**Odomètre** 217256 km  
**Nombre de clés** 1

**Rapport de dommages**

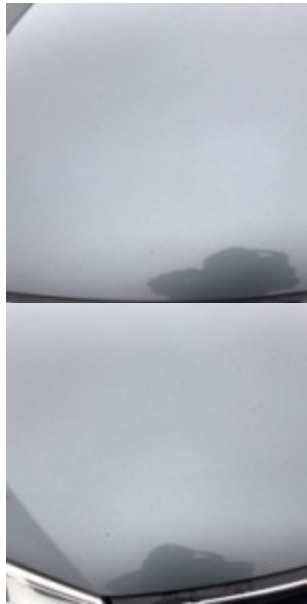
| Section | Niveau de dommage | Types de dommage | Détails | Photo |
|---|---|---|---|---|
| Capot (centre) | Majeur | Éclat de peinture | | |

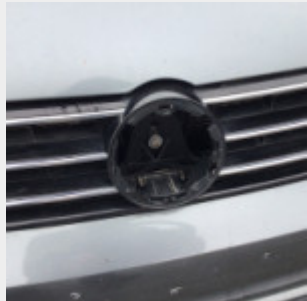
| Section | Niveau de dommage | Types de dommage | Détails | Photo |
|---|---|---|---|---|
| Grille avant | Mineur | Autre | signe Volkswagen en avant manquant | |

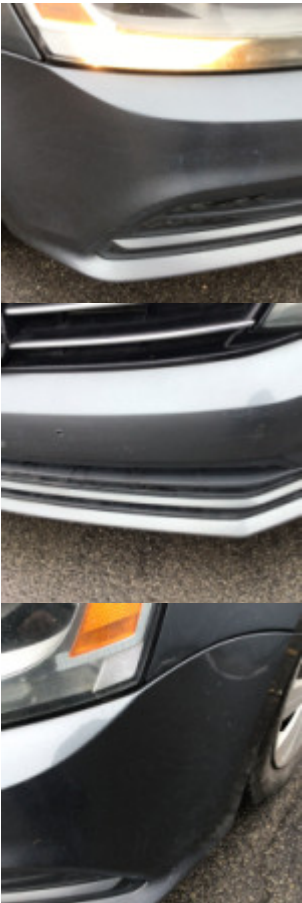
| Section | Niveau de dommage | Types de dommage | Détails | Photo |
|---|---|---|---|---|
| Pare-chocs avant | Modéré | Éclat de peinture, Égratignure(s) | | |

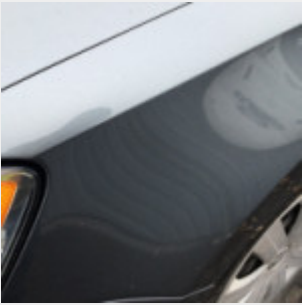
| Section | Niveau de dommage | Types de dommage | Détails | Photo |
|---|---|---|---|---|
| Aile avant gauche | Modéré | Éclat de peinture | | |

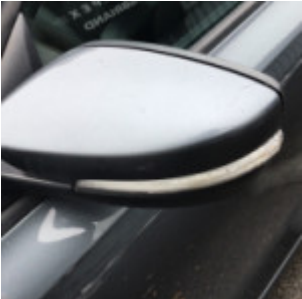
| Section | Niveau de dommage | Types de dommage | Détails | Photo |
|---|---|---|---|---|
| Rétroviseur gauche | Mineur | Égratignure(s) | | |

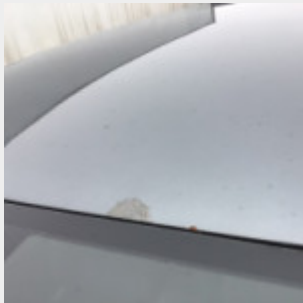
| Section | Niveau de dommage | Types de dommage | Détails | Photo |
|---|---|---|---|---|
| Toît | Majeur | Rouille | | |

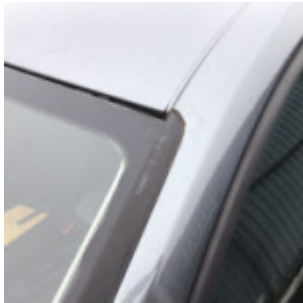
| Section | Niveau de dommage | Types de dommage | Détails | Photo |
|---|---|---|---|---|
| Haut des portes - côté gauche | Majeur | Rouille | | |

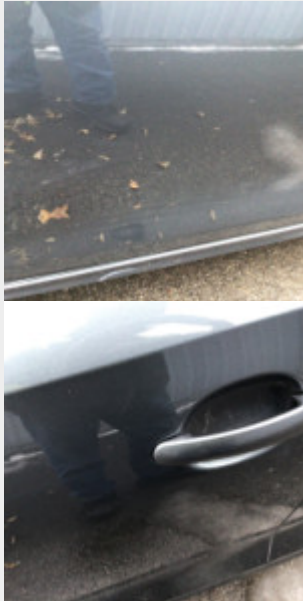
| Section | Niveau de dommage | Types de dommage | Détails | Photo |
|---|---|---|---|---|
| Porte avant gauche (section principale) | Mineur | Éclat de peinture, Égratignure(s) | | |

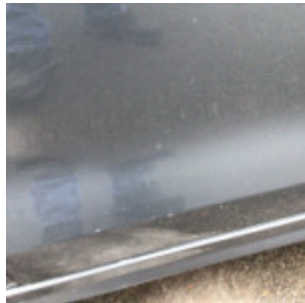
| Section | Niveau de dommage | Types de dommage | Détails | Photo |
|---|---|---|---|---|
| Porte arrière gauche (section principale) | Modéré | Bosse(s), Éclat de peinture, Égratignure(s) | | |

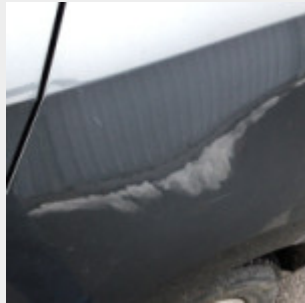
| Section | Niveau de dommage | Types de dommage | Détails | Photo |
|---|---|---|---|---|
| Aile arrière gauche | Mineur | Égratignure(s) | | |

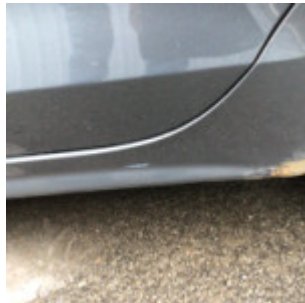
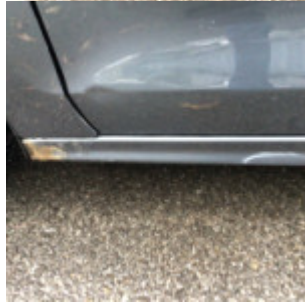
| Section | Niveau de dommage | Types de dommage | Détails | Photo |
|---|---|---|---|---|
| Jupe gauche | Majeur | Rouille | | |

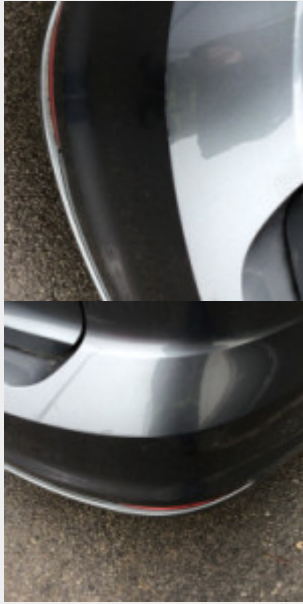
| Section | Niveau de dommage | Types de dommage | Détails | Photo |
|---|---|---|---|---|
| Pare-chocs arrière | Modéré | Égratignure(s) | | |

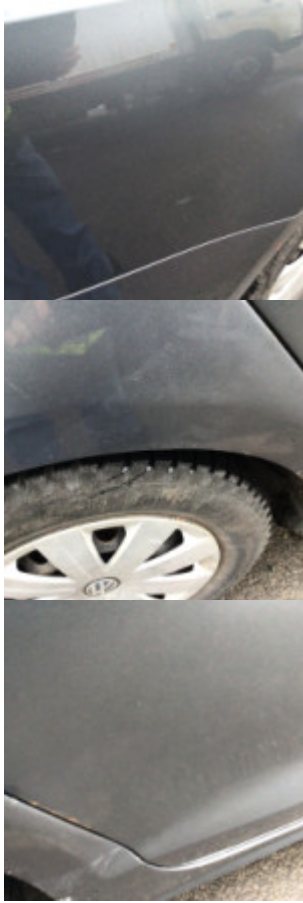
| Section | Niveau de dommage | Types de dommage | Détails | Photo |
|---|---|---|---|---|
| Aile arrière droite | Majeur | Éclat de peinture, Rouille, Égratignure(s) | | |

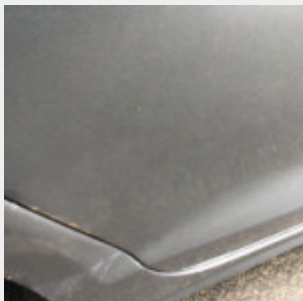
| Section | Niveau de dommage | Types de dommage | Détails | Photo |
|---|---|---|---|---|
| Porte arrière droite (section principale) | Majeur | Éclat de peinture, Rouille | | |

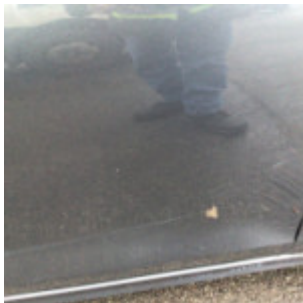
| Section | Niveau de dommage | Types de dommage | Détails | Photo |
|---|---|---|---|---|
| Porte avant droite (section principale) | Modéré | Éclat de peinture | | |
