**Emplacement** BOISBRIAND  
**Type d'actif** Automobile  
**Marque / Modèle / Année** SUBARU WRX BASE 2023  
**NIV** JF1VBAA63P9803129  
**Odomètre** 59769 km  
**Nombre de clés** 1

**Rapport de dommages**

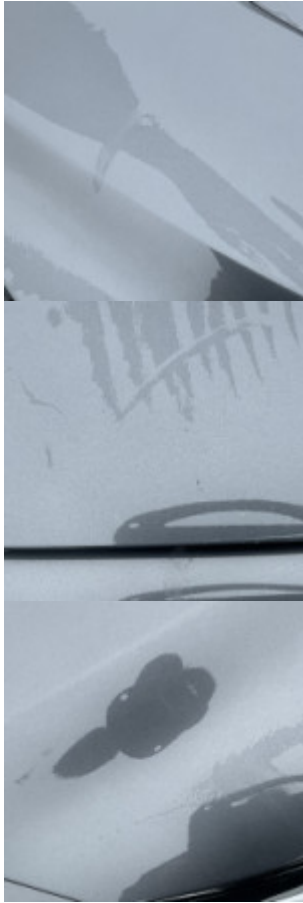
Section	Niveau de dommage	Types de dommage	Détails	Photo
Capot (centre)	Mineur	Égratignure(s)

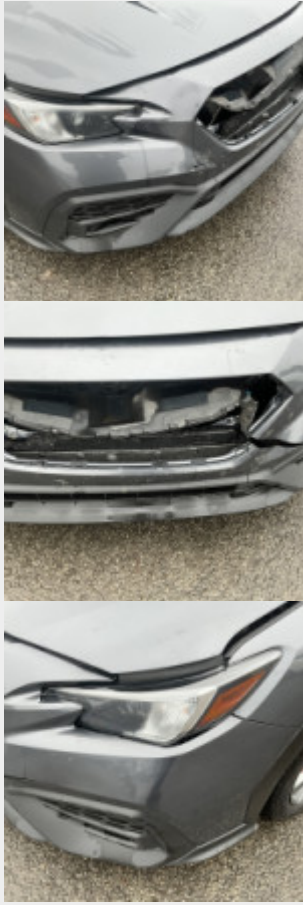
Section	Niveau de dommage	Types de dommage	Détails	Photo
Pare-chocs avant	Majeur	Bris, Besoin d'un remplacement, Égratignure(s)	pare choc complet et la grille briser

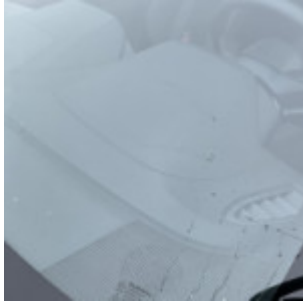
Pare-brise avant	Majeur	Besoin d'un remplacement	pare brise craquer

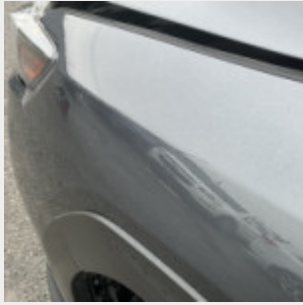
Aile avant gauche	Mineur	Égratignure(s)

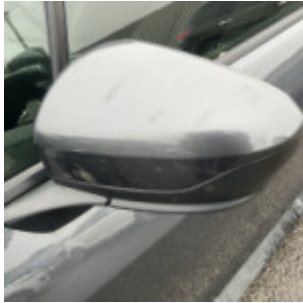
Section	Niveau de dommage	Types de dommage	Détails	Photo
Rétroviseur gauche	Mineur	Égratignure(s)

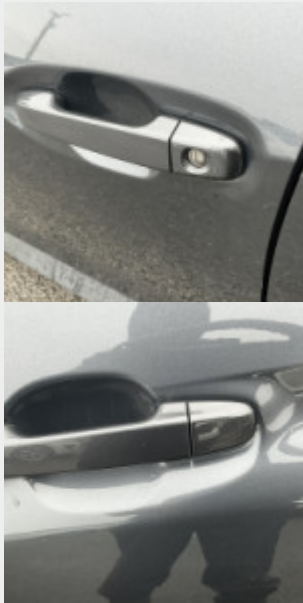
Porte avant gauche (section principale)	Mineur	Égratignure(s)

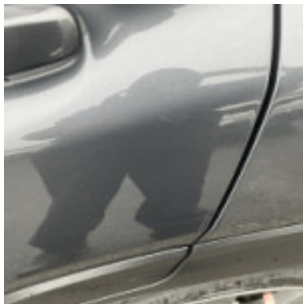
Porte arrière gauche (section principale)	Mineur	Égratignure(s)

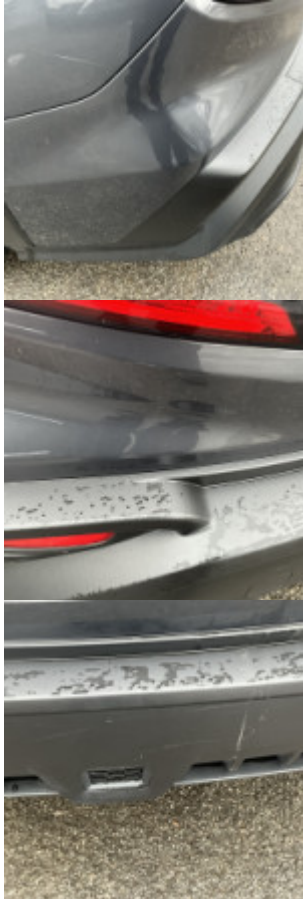
Section	Niveau de dommage	Types de dommage	Détails	Photo
Aile arrière gauche	Mineur	Égratignure(s)		 
Pare-chocs arrière	Modéré	Égratignure(s)

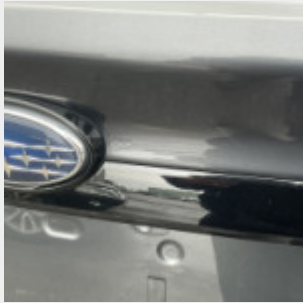
Section	Niveau de dommage	Types de dommage	Détails	Photo
Valise	Mineur	Égratignure(s)

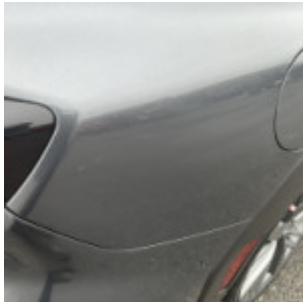
Aile arrière droite	Mineur	Égratignure(s)

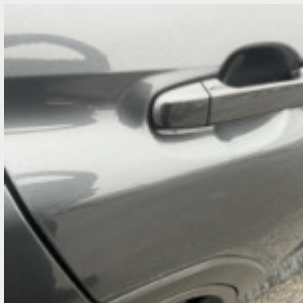
Porte arrière droite (section principale)	Mineur	Égratignure(s)

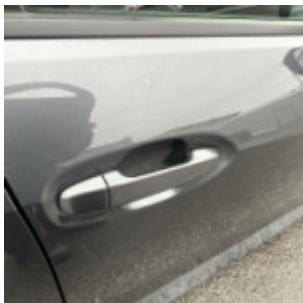
Porte avant droite (section principale)	Mineur	Égratignure(s)

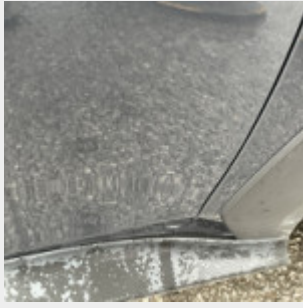
Section	Niveau de dommage	Types de dommage	Détails	Photo
Aile avant droite	Mineur	Égratignure(s)

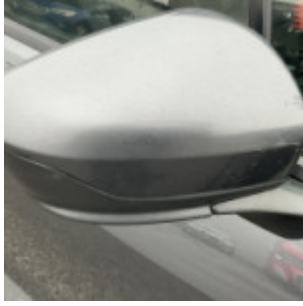
Rétroviseur droite	Mineur	Égratignure(s)

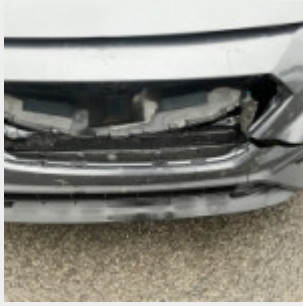
Grille avant	Majeur	Bris, Besoin d'un remplacement
