**Emplacement** LÉVIS  
**Type d'actif** Automobile  
**Marque / Modèle / Année** HYUNDAI SONATA ESSENTIAL 2019  
**NIV** 5NPE24AF5KH736951  
**Odomètre** 145980 km  
**Nombre de clés** 1

**Rapport de dommages**

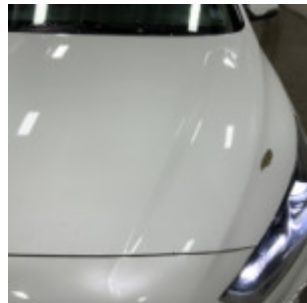
| Section | Niveau de dommage | Types de dommage | Détails | Photo |
|---|---|---|---|---|
| Capot (côté aile gauche) | Modéré | Éclat de peinture, Égratignure(s) | | |

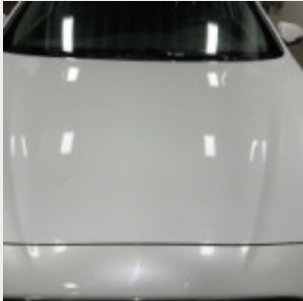
| Section | Niveau de dommage | Types de dommage | Détails | Photo |
|---|---|---|---|---|
| Capot (centre) | Modéré | Éclat de peinture, Égratignure(s) | | |

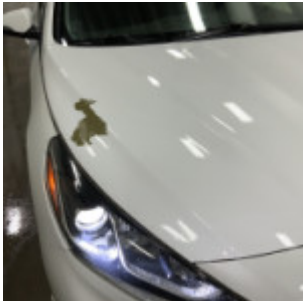
| Section | Niveau de dommage | Types de dommage | Détails | Photo |
|---|---|---|---|---|
| Capot (côté aile droite) | Modéré | Éclat de peinture, Égratignure(s) | | |

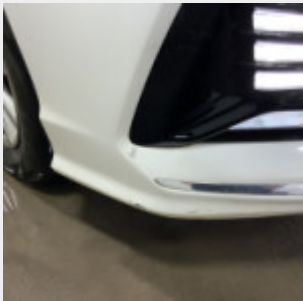
| Section | Niveau de dommage | Types de dommage | Détails | Photo |
|---|---|---|---|---|
| Pare-chocs avant | Mineur | Égratignure(s) | | |

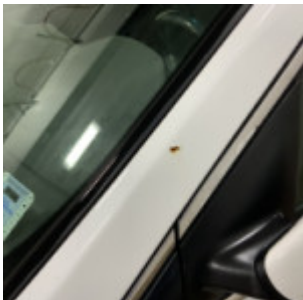
| Section | Niveau de dommage | Types de dommage | Détails | Photo |
|---|---|---|---|---|
| Haut des portes - côté gauche | Modéré | Rouille | | |

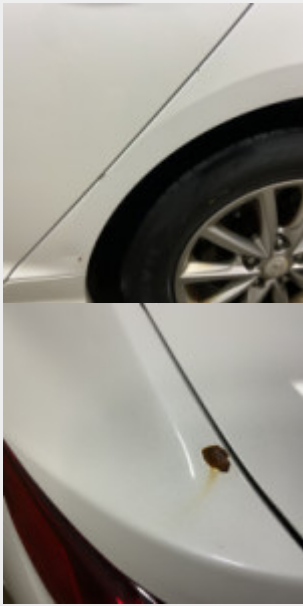
| Section | Niveau de dommage | Types de dommage | Détails | Photo |
|---|---|---|---|---|
| Aile arrière gauche | Modéré | Rouille | | |

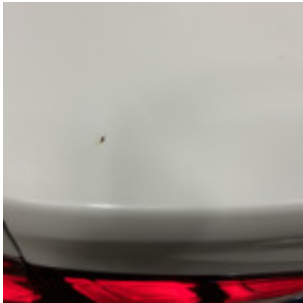
| Section | Niveau de dommage | Types de dommage | Détails | Photo |
|---|---|---|---|---|
| Arrière | Modéré | Rouille | | |

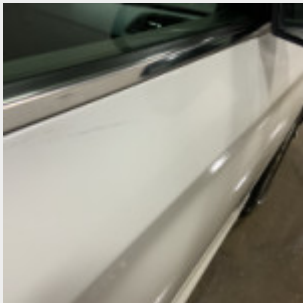
| Section | Niveau de dommage | Types de dommage | Détails | Photo |
|---|---|---|---|---|
| Porte avant droite (section principale) | Mineur | Égratignure(s) | | |
