Emplacement	BOISBRIAND
Type d'actif	Automobile
Marque / Modèle / Année	HYUNDAI SONATA GL 2018
NIV	5NPE24AF8JH721701
Odomètre	124532 km
Nombre de clés	2

Rapport de dommages

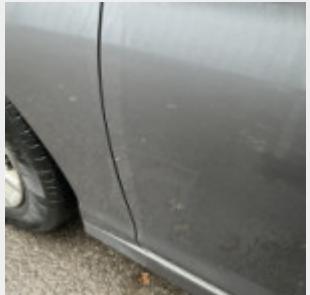
Section	Niveau de dommage	Types de dommage	Détails	Photo
Porte avant gauche (section principale)	Modéré	Retouche de peinture

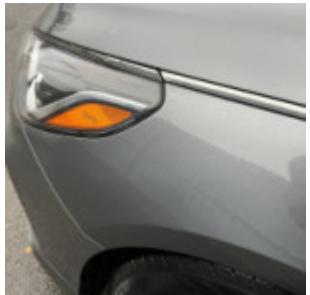
Aile avant gauche	Mineur	Bosse(s), Éclat de peinture, Retouche de peinture
