**Emplacement** BOISBRIAND  
**Type d'actif** Remorque utilitaire  
**Marque / Modèle / Année** GATOR ELITE 7X16TA 7K 2024  
**NIV** 2RGBE1628RS003799  
**Odomètre**  
**Nombre de clés** 0

**Rapport de dommages**

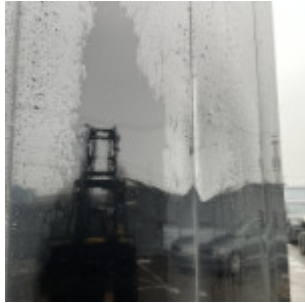
| Section | Niveau de dommage | Types de dommage | Détails | Photo |
|---|---|---|---|---|
| Panneau avant droite | Modéré | Bosse(s) | | |

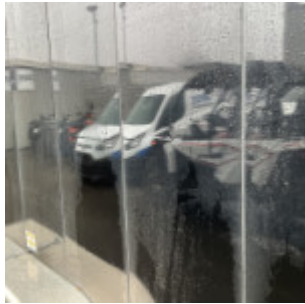
| Section | Niveau de dommage | Types de dommage | Détails | Photo |
|---|---|---|---|---|
| Panneau milieu droite | Modéré | Égratignure(s) | | |

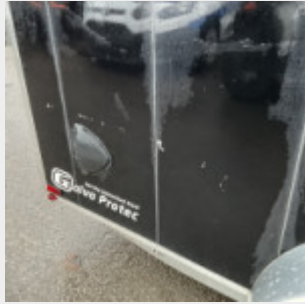
| Section | Niveau de dommage | Types de dommage | Détails | Photo |
|---|---|---|---|---|
| Panneau arrière droite | Majeur | Égratignure(s) | | |

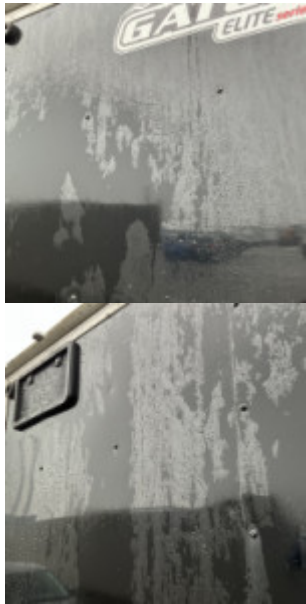
| Section | Niveau de dommage | Types de dommage | Détails | Photo |
|---|---|---|---|---|
| Porte arrière gauche | Mineur | Bosse(s), Égratignure(s) | | |

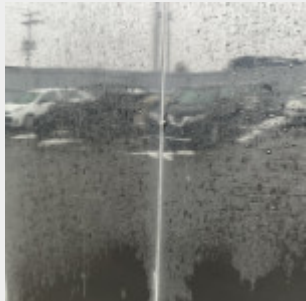
| Section | Niveau de dommage | Types de dommage | Détails | Photo |
|---|---|---|---|---|
| Panneau milieu gauche | Modéré | Égratignure(s) | | |

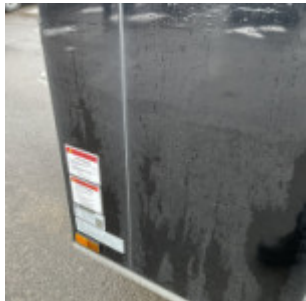
| Section | Niveau de dommage | Types de dommage | Détails | Photo |
|---|---|---|---|---|
| Panneau devant gauche | Mineur | Égratignure(s) | | |
