**Emplacement** LÉVIS  
**Type d'actif** Automobile  
**Marque / Modèle / Année** HYUNDAI ELANTRA GL 2017  
**NIV** KMHD84LF5HU132544  
**Odomètre** 155407 km  
**Nombre de clés** 2

## Rapport de dommages

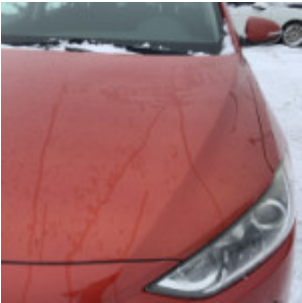
| Section | Niveau de dommage | Types de dommage | Détails | Photo |
|---|---|---|---|---|
| Capot (côté aile gauche) | Mineur | Éclat de peinture, Égratignure(s) | | |

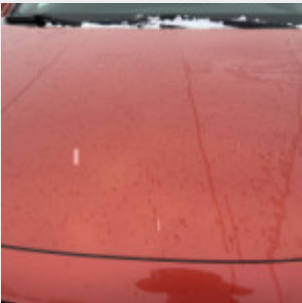
| Section | Niveau de dommage | Types de dommage | Détails | Photo |
|---|---|---|---|---|
| Capot (centre) | Mineur | Éclat de peinture, Égratignure(s) | | |

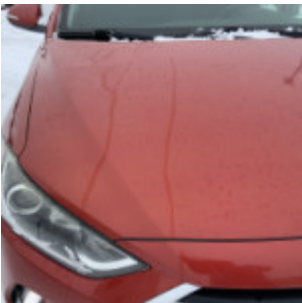
| Section | Niveau de dommage | Types de dommage | Détails | Photo |
|---|---|---|---|---|
| Capot (côté aile droite) | Mineur | Éclat de peinture, Égratignure(s) | | |

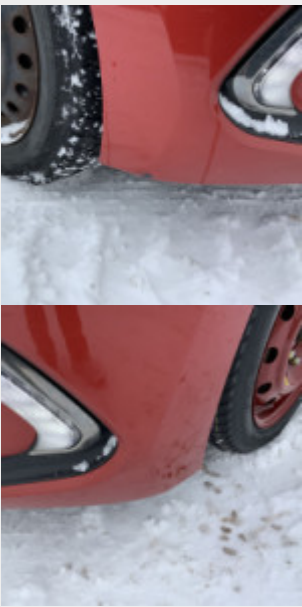
| Section | Niveau de dommage | Types de dommage | Détails | Photo |
|---|---|---|---|---|
| Pare-chocs avant | Modéré | Égratignure(s) | | |

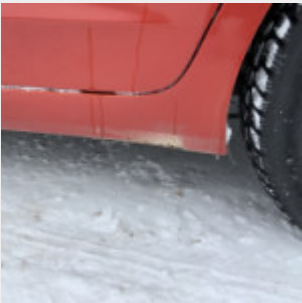
| Section | Niveau de dommage | Types de dommage | Détails | Photo |
|---|---|---|---|---|
| Jupe gauche | Modéré | Éclat de peinture | | |

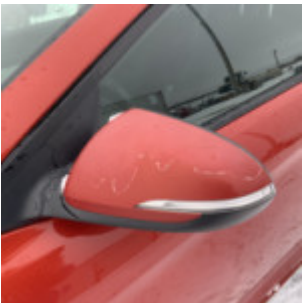
| Section | Niveau de dommage | Types de dommage | Détails | Photo |
|---|---|---|---|---|
| Rétroviseur gauche | Mineur | Éclat de peinture | | |

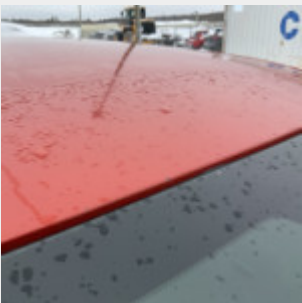
| Section | Niveau de dommage | Types de dommage | Détails | Photo |
|---|---|---|---|---|
| Toît | Modéré | Éclat de peinture, Rouille | | |

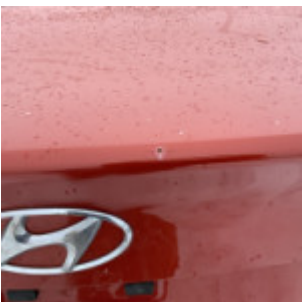
| Section | Niveau de dommage | Types de dommage | Détails | Photo |
|---|---|---|---|---|
| Arrière | Modéré | Rouille | | |
