<b>Emplacement</b>	LÉVIS
<b>Type d'actif</b>	Automobile
<b>Marque / Modèle / Année</b>	HONDA CIVIC LX 2022
<b>NIV</b>	2HGFE2F2XNH105178
<b>Odomètre</b>	101964 km
<b>Nombre de clés</b>	2

**Rapport de dommages**

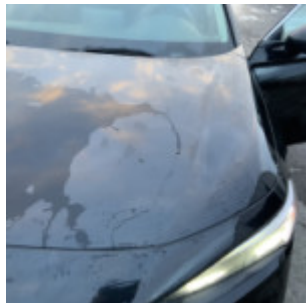
Section	Niveau de dommage	Types de dommage	Détails	Photo
Capot (côté aile gauche)	Mineur	Éclat de peinture, Égratignure(s)
