**Emplacement** LÉVIS  
**Type d'actif** Automobile  
**Marque / Modèle / Année** VOLKSWAGEN TIGUAN HIGHLINE 2016  
**NIV** WVGJV7AX4GW529948  
**Odomètre** 262355 km  
**Nombre de clés** 1

**Rapport de dommages**

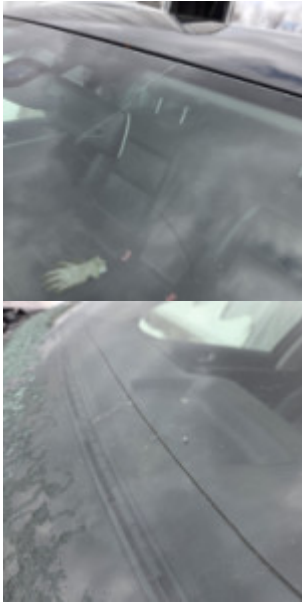
| Section | Niveau de dommage | Types de dommage | Détails | Photo |
|---|---|---|---|---|
| Pare-brise avant | Majeur | Cassure | | |

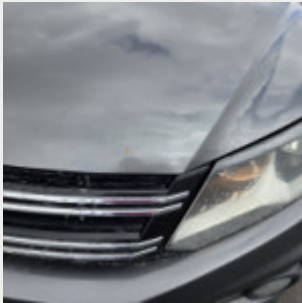
| Section | Niveau de dommage | Types de dommage | Détails | Photo |
|---|---|---|---|---|
| Capot (côté aile gauche) | Mineur | Éclat de peinture, Égratignure(s) | | |

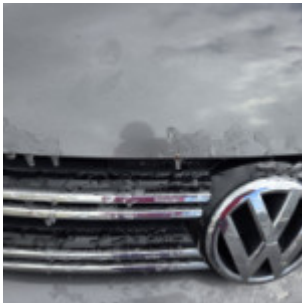
| Section | Niveau de dommage | Types de dommage | Détails | Photo |
|---|---|---|---|---|
| Capot (centre) | Mineur | Éclat de peinture, Égratignure(s) | | |

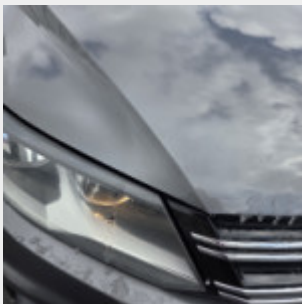
| Section | Niveau de dommage | Types de dommage | Détails | Photo |
|---|---|---|---|---|
| Capot (côté aile droite) | Mineur | Éclat de peinture, Égratignure(s) | | |

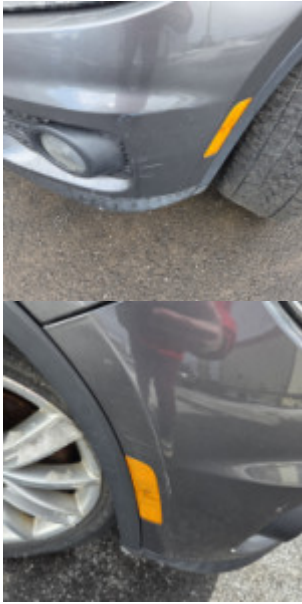
| Section | Niveau de dommage | Types de dommage | Détails | Photo |
|---|---|---|---|---|
| Pare-chocs avant | Modéré | Égratignure(s) | | |

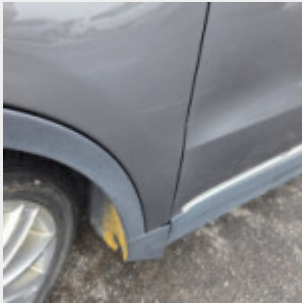
| Section | Niveau de dommage | Types de dommage | Détails | Photo |
|---|---|---|---|---|
| Aile avant gauche | Mineur | Égratignure(s) | | |

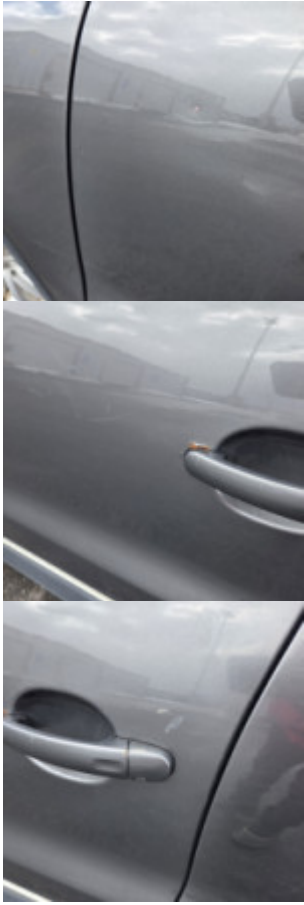
| Section | Niveau de dommage | Types de dommage | Détails | Photo |
|---|---|---|---|---|
| Porte avant gauche (section principale) | Modéré | Bosse(s), Éclat de peinture, Rouille, Égratignure(s) | | |

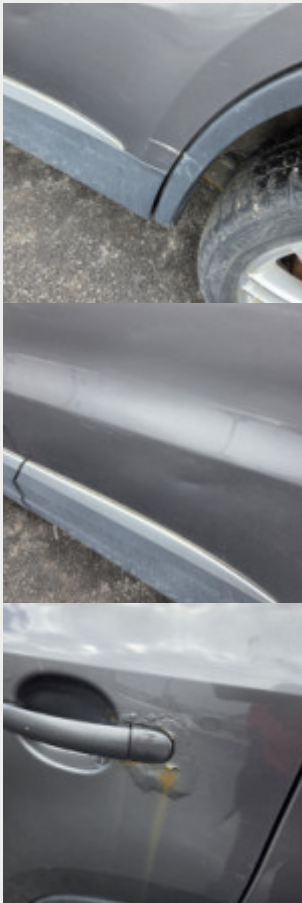
| Section | Niveau de dommage | Types de dommage | Détails | Photo |
|---|---|---|---|---|
| Porte arrière gauche (section principale) | Majeur | Bosse(s), Rouille, Égratignure(s) | | |

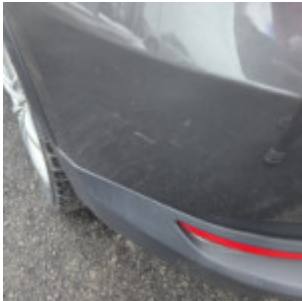
| Section | Niveau de dommage | Types de dommage | Détails | Photo |
|---|---|---|---|---|
| Pare-chocs arrière | Mineur | Égratignure(s) | | |

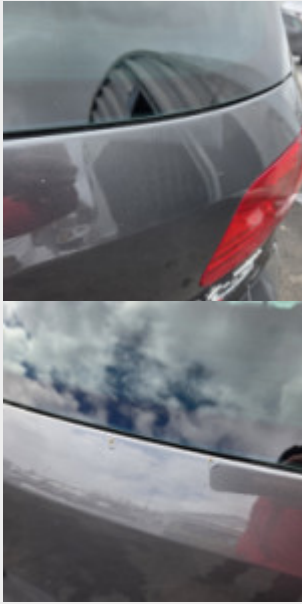
| Section | Niveau de dommage | Types de dommage | Détails | Photo |
|---|---|---|---|---|
| Arrière | Mineur | Rouille, Égratignure(s) | | |

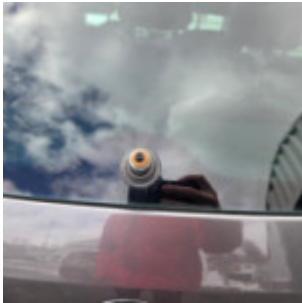
| Section | Niveau de dommage | Types de dommage | Détails | Photo |
|---|---|---|---|---|
| Fenêtre arrière | Majeur | Manquant | | |

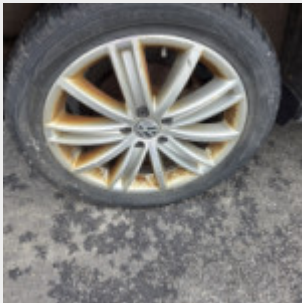
| Section | Niveau de dommage | Types de dommage | Détails | Photo |
|---|---|---|---|---|
| Jante arrière droite | Majeur | Taches | | |

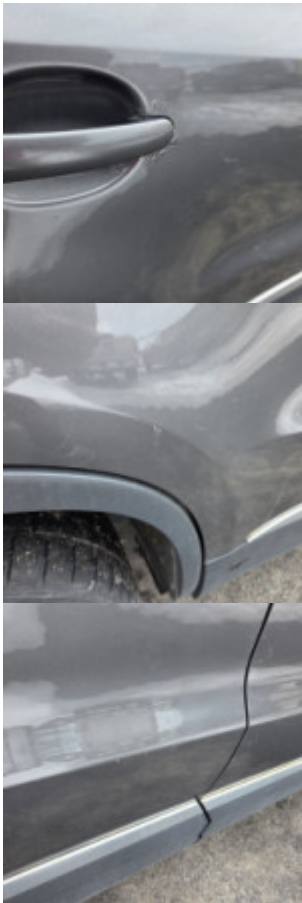
| Section | Niveau de dommage | Types de dommage | Détails | Photo |
|---|---|---|---|---|
| Porte arrière droite<br>(section principale) | Modéré | Éclat de peinture, Rouille, Égratignure(s) | | |

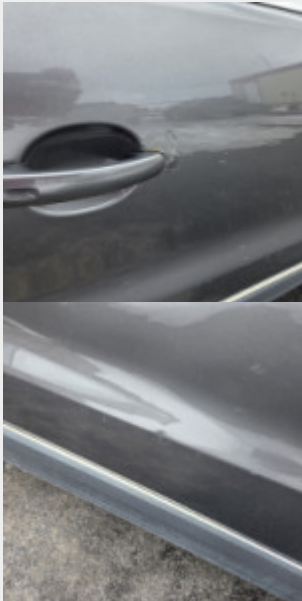
| Section | Niveau de dommage | Types de dommage | Détails | Photo |
|---|---|---|---|---|
| Porte avant droite<br>(section principale) | Mineur | Bosse(s), Rouille, Égratignure(s) | | |

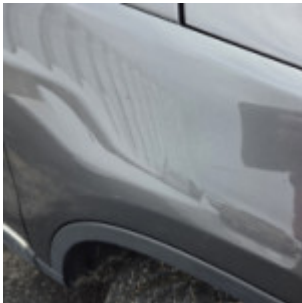
| Section | Niveau de dommage | Types de dommage | Détails | Photo |
|---|---|---|---|---|
| Aile avant droite | Mineur | Éclat de peinture, Égratignure(s) | | |

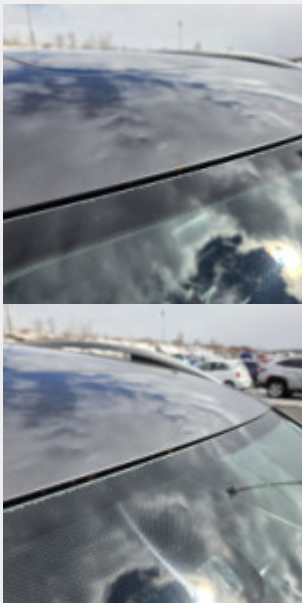
| Section | Niveau de dommage | Types de dommage | Détails | Photo |
|---|---|---|---|---|
| Toit | Mineur | Éclat de peinture, Rouille | | |
