**Emplacement** BOISBRIAND  
**Type d'actif** Pickup ou VUS gros format  
**Marque / Modèle / Année** HINO 195 2016  
**NIV** 2AYSDM2H9G1001405  
**Odomètre** 289709 km  
**Nombre de clés** 2

**Rapport de dommages**

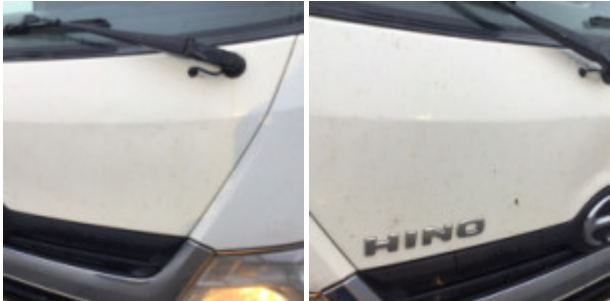
| Section | Niveau de dommage | Types de dommage | Détails | Photo |
|---|---|---|---|---|
| Capot | Majeur | Éclat de peinture | | |

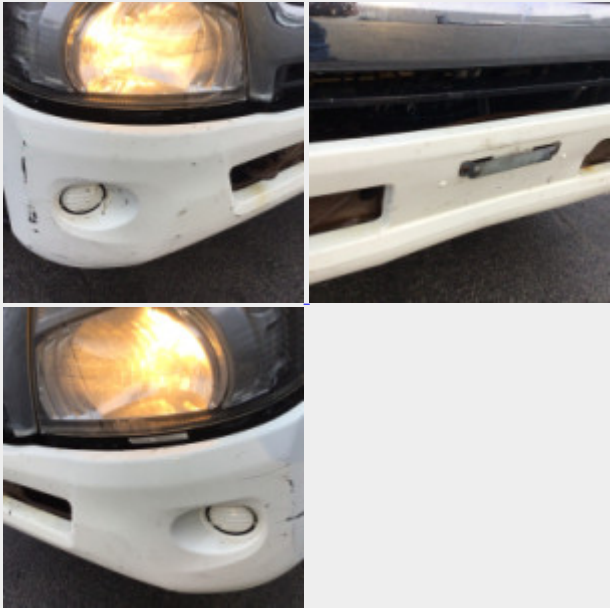
| Section | Niveau de dommage | Types de dommage | Détails | Photo |
|---|---|---|---|---|
| Pare-chocs avant | Majeur | Éclat de peinture, Rouille, Égratignure(s) | | |

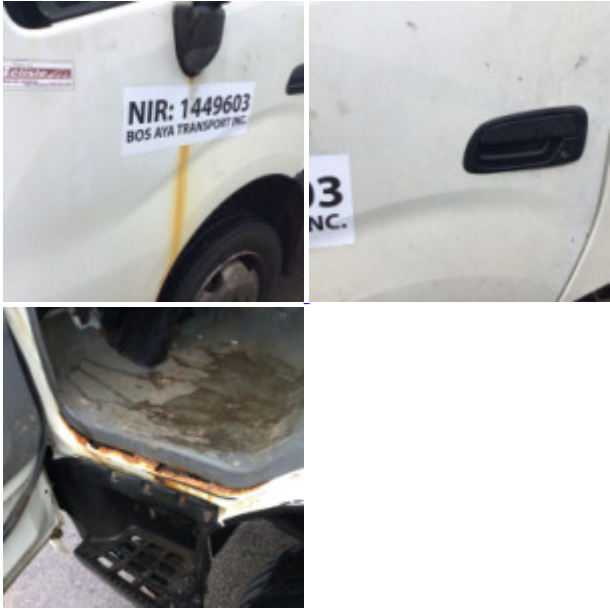
| Section | Niveau de dommage | Types de dommage | Détails | Photo |
|---|---|---|---|---|
| Porte avant gauche | Majeur | Éclat de peinture, Rouille, Égratignure(s) | | |

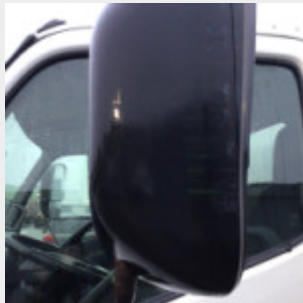
| Section | Niveau de dommage | Types de dommage | Détails | Photo |
|---|---|---|---|---|
| Rétroviseur gauche | Majeur | Bris, Rouille, Égratignure(s) | | |

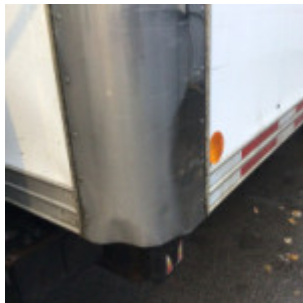
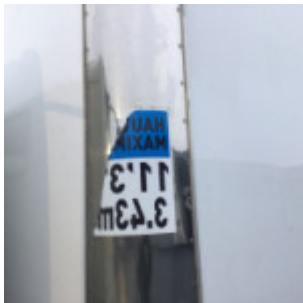
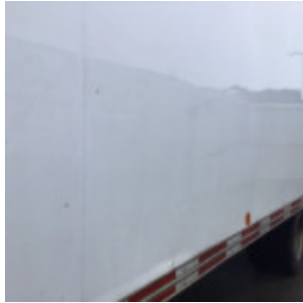
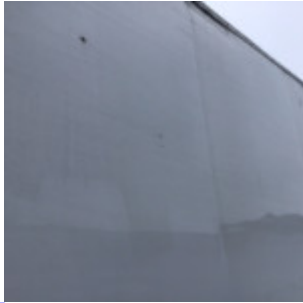
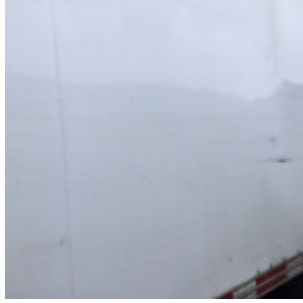
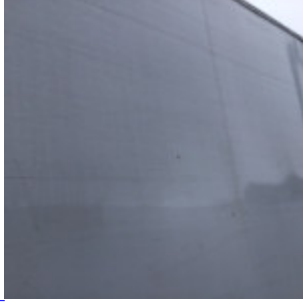
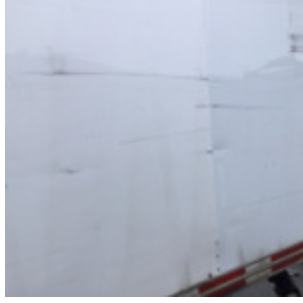
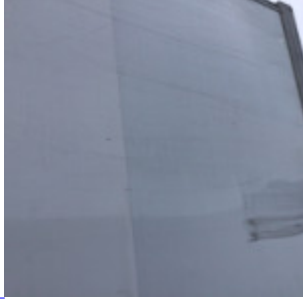
| Section | Niveau de dommage | Types de dommage | Détails | Photo |
|---|---|---|---|---|
| Aile gauche arrière | Majeur | Bosse(s), Égratignure(s) | | |

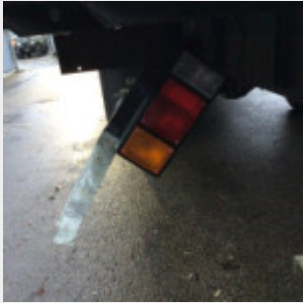
| Section | Niveau de dommage | Types de dommage | Détails | Photo |
|---|---|---|---|---|
| Lumière arrière gauche | Majeur | Bris, Besoin d'un remplacement | | |

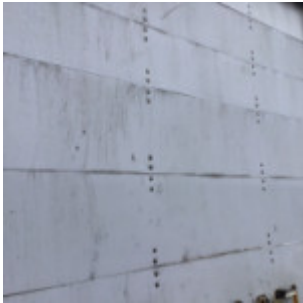
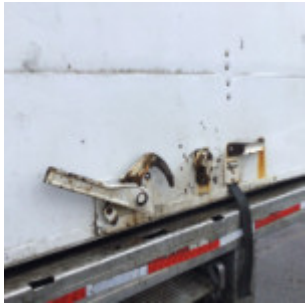
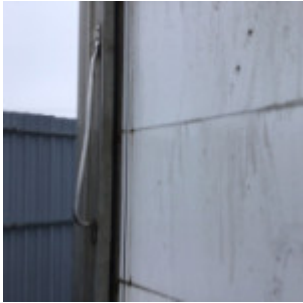
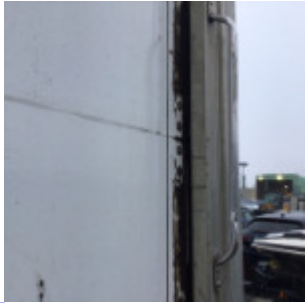
| Section | Niveau de dommage | Types de dommage | Détails | Photo |
|---|---|---|---|---|
| Hayon | Majeur | Rouille, Égratignure(s) | | |

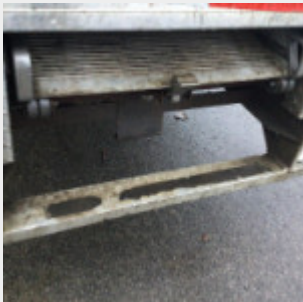
| Section | Niveau de dommage | Types de dommage | Détails | Photo |
|---|---|---|---|---|
| Pare-chocs arrière | Majeur | Rouille, Égratignure(s) | | |

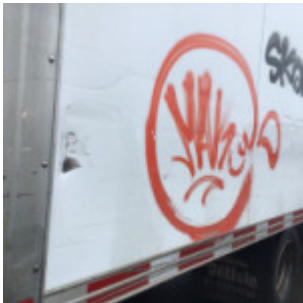
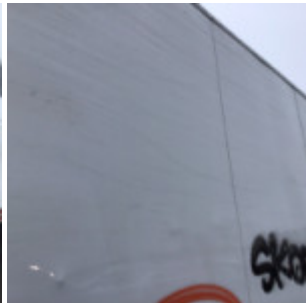
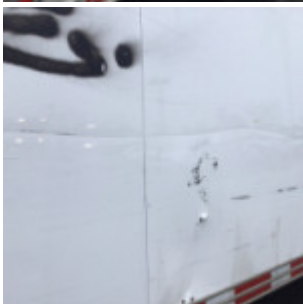
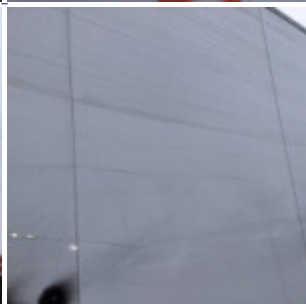
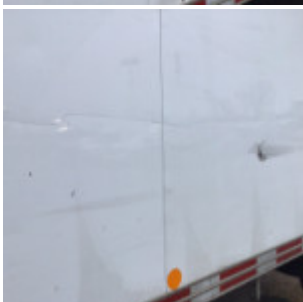
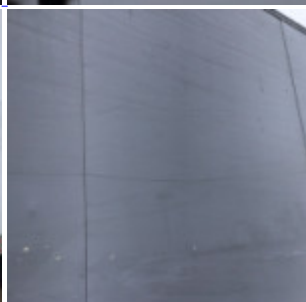
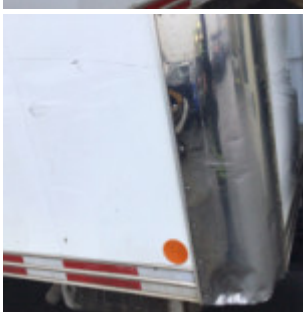
| Section | Niveau de dommage | Types de dommage | Détails | Photo |
|---|---|---|---|---|
| Aile droite arrière | Majeur | Bosse(s), Autre, Égratignure(s) | graffiti | |

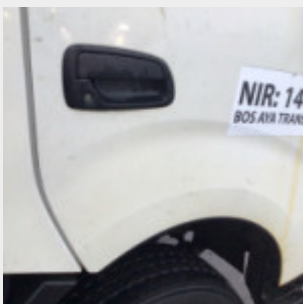
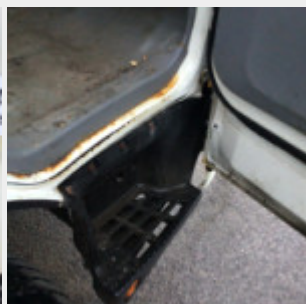
| Section | Niveau de dommage | Types de dommage | Détails | Photo |
|---|---|---|---|---|
| Porte avant droite | Majeur | Éclat de peinture, Rouille, Égratignure(s) | | |

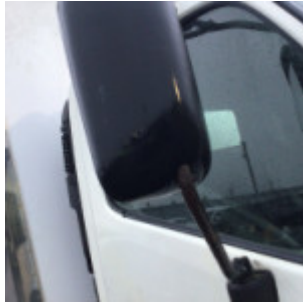
| Section | Niveau de dommage | Types de dommage | Détails | Photo |
|---|---|---|---|---|
| Rétroviseur droite | Majeur | Rouille, Égratignure(s) | | |
