**Emplacement** BOISBRIAND  
**Type d'actif** Pickup ou VUS gros format  
**Marque / Modèle / Année** FORD TRANSIT 350 XLT PASS LR SLIDE 148WB 2019  
**NIV** 1FBZX2YM1KKB09620  
**Odomètre** 237245 km  
**Nombre de clés** 2

**Rapport de dommages**

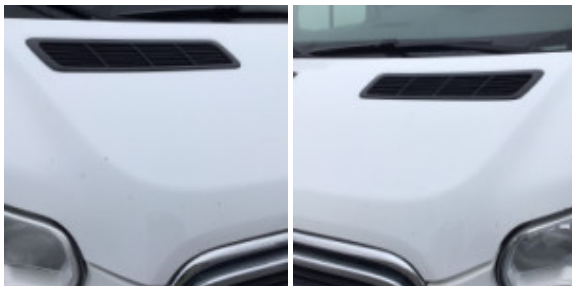
| Section | Niveau de dommage | Types de dommage | Détails | Photo |
|---|---|---|---|---|
| Capot | Majeur | Éclat de peinture | | |
