**Emplacement** BOISBRIAND  
**Type d'actif** Automobile  
**Marque / Modèle / Année** NISSAN QASHQAI SV 2023  
**NIV** JN1BJ1BW3PW104036  
**Odomètre** 50368 km  
**Nombre de clés** 2

**Rapport de dommages**

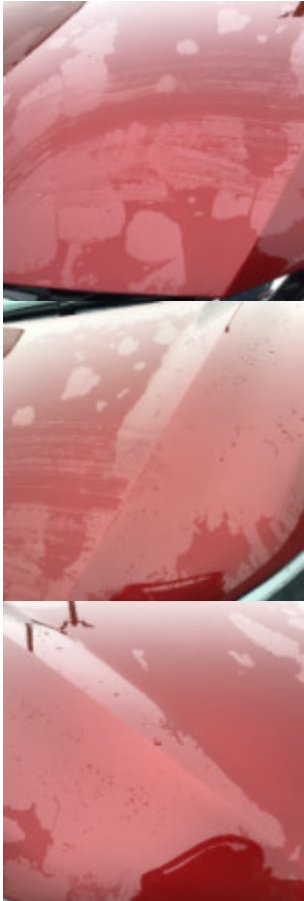
| Section | Niveau de dommage | Types de dommage | Détails | Photo |
|---|---|---|---|---|
| Capot (centre) | Majeur | Éclat de peinture | | |

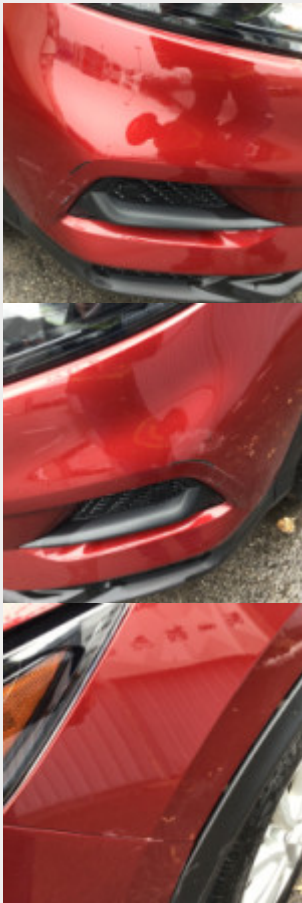
| Section | Niveau de dommage | Types de dommage | Détails | Photo |
|---|---|---|---|---|
| Pare-chocs avant | Majeur | Égratignure(s) | | |

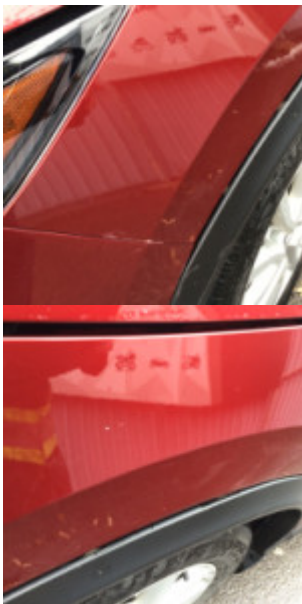
| Section | Niveau de dommage | Types de dommage | Détails | Photo |
|---|---|---|---|---|
| Aile avant gauche | Majeur | Éclat de peinture, Égratignure(s) | | |

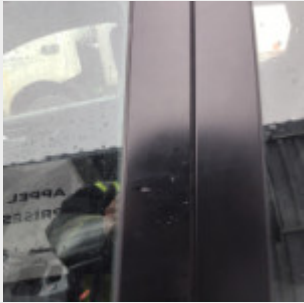
| Section | Niveau de dommage | Types de dommage | Détails | Photo |
|---|---|---|---|---|
| Montant central - côté gauche | Majeur | Égratignure(s) | | |

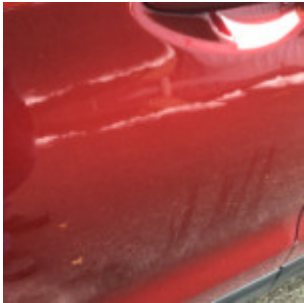
| Section | Niveau de dommage | Types de dommage | Détails | Photo |
|---|---|---|---|---|
| Porte avant gauche (section principale) | Modéré | Éclat de peinture, Égratignure(s) | | |

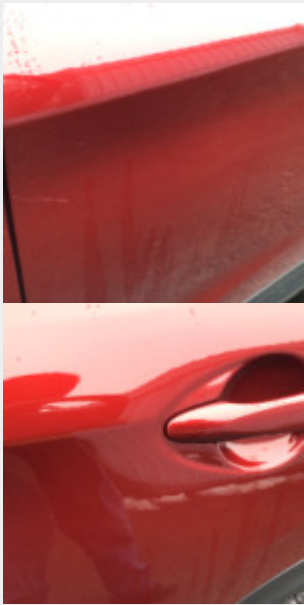
| Section | Niveau de dommage | Types de dommage | Détails | Photo |
|---|---|---|---|---|
| Porte arrière gauche (section principale) | Modéré | Égratignure(s) | | |

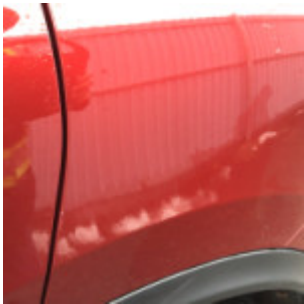
| Section | Niveau de dommage | Types de dommage | Détails | Photo |
|---|---|---|---|---|
| Aile arrière gauche | Mineur | Éclat de peinture | | |

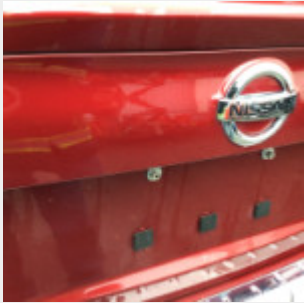
| Section | Niveau de dommage | Types de dommage | Détails | Photo |
|---|---|---|---|---|
| Arrière | Mineur | Égratignure(s) | | |

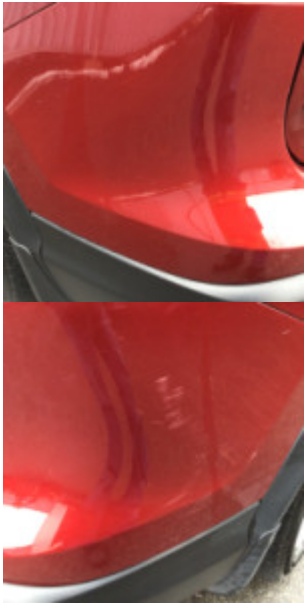
| Section | Niveau de dommage | Types de dommage | Détails | Photo |
|---|---|---|---|---|
| Pare-chocs arrière | Majeur | Égratignure(s) | | |

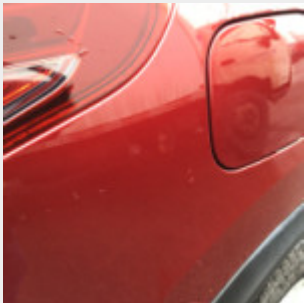
| Section | Niveau de dommage | Types de dommage | Détails | Photo |
|---|---|---|---|---|
| Aile arrière droite | Modéré | Égratignure(s) | | |

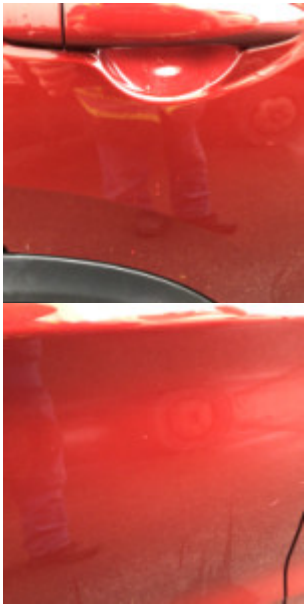
| Section | Niveau de dommage | Types de dommage | Détails | Photo |
|---|---|---|---|---|
| Porte arrière droite (section principale) | Modéré | Égratignure(s) | | |

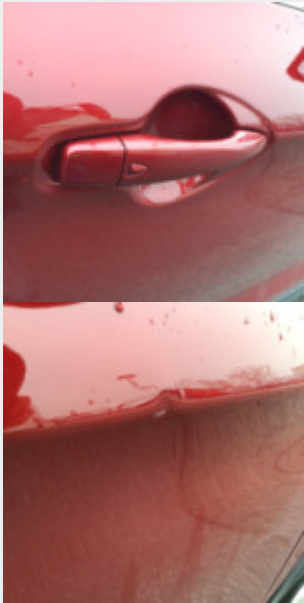
| Section | Niveau de dommage | Types de dommage | Détails | Photo |
|---|---|---|---|---|
| Porte avant droite (section principale) | Modéré | Bosse(s), Égratignure(s) | | |
