Emplacement	BOISBRIAND
Type d'actif	Automobile
Marque / Modèle / Année	FORD ESCAPE ST LINE 2024
NIV	1FMCU9MN3RUA78835
Odomètre	22008 km
Nombre de clés	2

Rapport de dommages

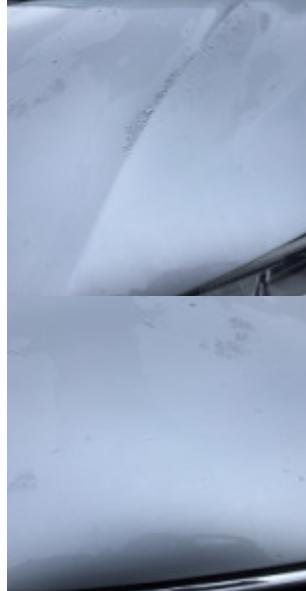
Section	Niveau de dommage	Types de dommage	Détails	Photo
Capot (centre)	Majeur	Éclat de peinture

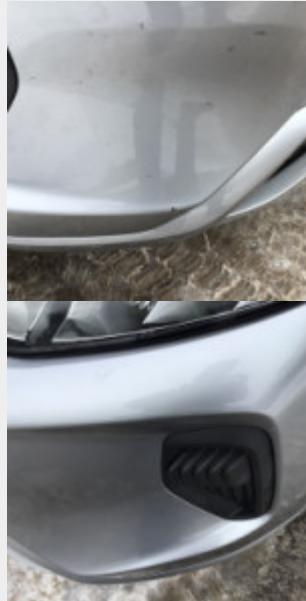
Pare-chocs avant	Modéré	Éclat de peinture

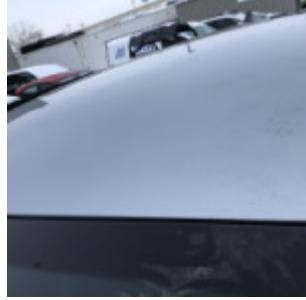
Toit	Modéré	Éclat de peinture
