Emplacement	BOISBRIAND
Type d'actif	Automobile
Marque / Modèle / Année	NISSAN VERSA NOTE SV 2017
NIV	3N1CE2CP1HL369888
Odomètre	125484 km
Nombre de clés	1

Rapport de dommages

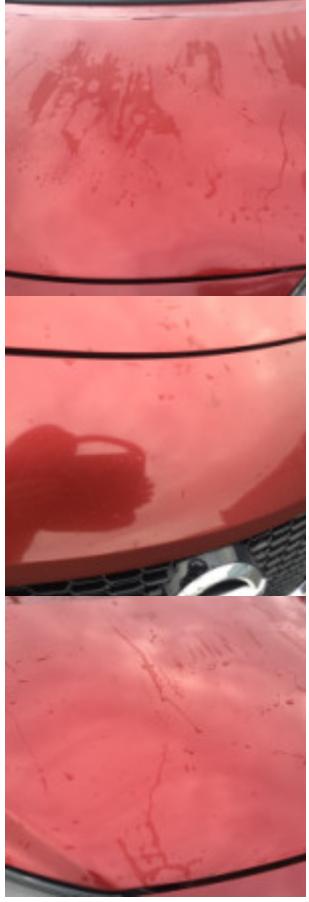
Section	Niveau de dommage	Types de dommage	Détails	Photo
Capot (centre)	Mineur	Éclat de peinture

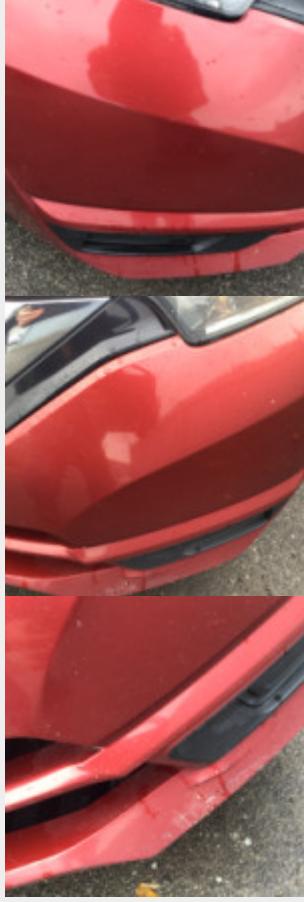
Section	Niveau de dommage	Types de dommage	Détails	Photo
Pare-chocs avant	Majeur	Bris, Éclat de peinture, Egratignure(s)

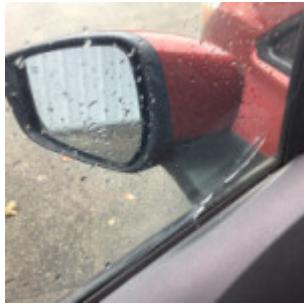
Fenêtre avant gauche	Mineur	Autre	pellicule mince décolle

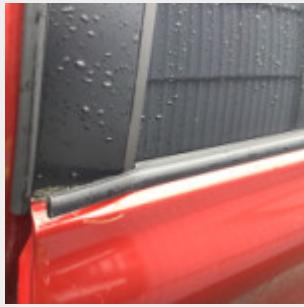
Porte arrière gauche (section du haut)	Modéré	Autre	petite bande de plastique décolle en bas de la vitre

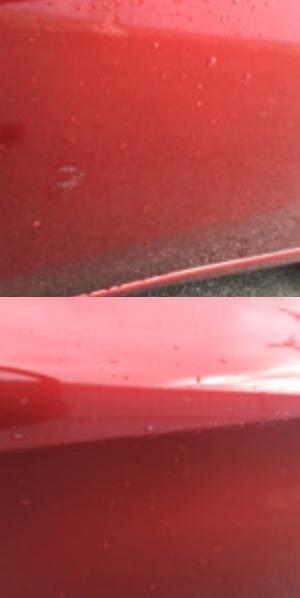
Porte arrière gauche (section principale)	Majeur	Éclat de peinture, Égratignure(s)

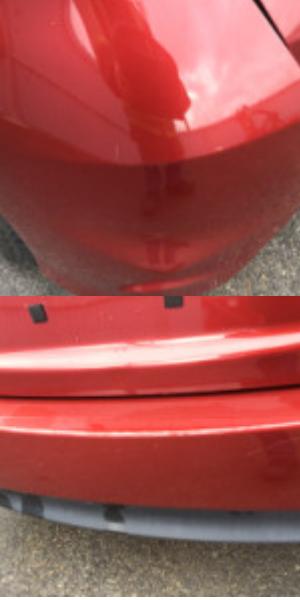
Pare-chocs arrière	Modéré	Égratignure(s)

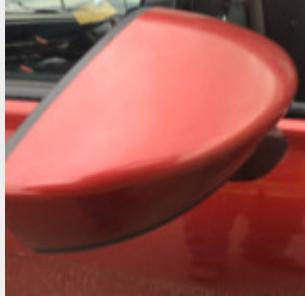
Section	Niveau de dommage	Types de dommage	Détails	Photo
Rétroviseur droit	Mineur	Égratignure(s)
