**Emplacement** LÉVIS  
**Type d'actif** Automobile  
**Marque / Modèle / Année** NISSAN ROGUE S 2021  
**NIV** 5N1AT3AB3MC715934  
**Odomètre** 149161 km  
**Nombre de clés** 1

**Rapport de dommages**

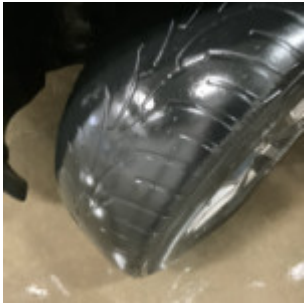
| Section | Niveau de<br>dommage | Types de dommage | Détails | Photo |
|---|---|---|---|---|
| Pneu avant gauche | Majeur | Usure excessive | | |

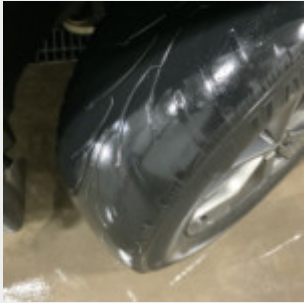
| Section | Niveau de dommage | Types de dommage | Détails | Photo |
|---|---|---|---|---|
| Pneu avant droit | Majeur | Usure excessive | | |

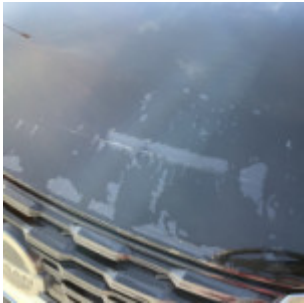
| Section | Niveau de dommage | Types de dommage | Détails | Photo |
|---|---|---|---|---|
| Capot (centre) | Modéré | Égratignure(s) | | |

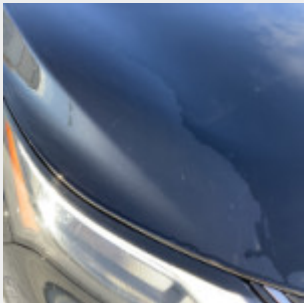
| Section | Niveau de dommage | Types de dommage | Détails | Photo |
|---|---|---|---|---|
| Capot (côté aile droite) | Mineur | Éclat de peinture, Égratignure(s) | | |

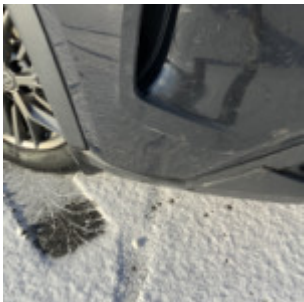
| Section | Niveau de dommage | Types de dommage | Détails | Photo |
|---|---|---|---|---|
| Pare-chocs avant | Mineur | Égratignure(s) | | |

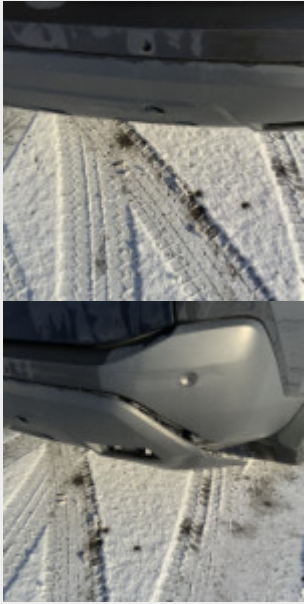
| Section | Niveau de dommage | Types de dommage | Détails | Photo |
|---|---|---|---|---|
| Pare-chocs arrière | Majeur | Bris | | |

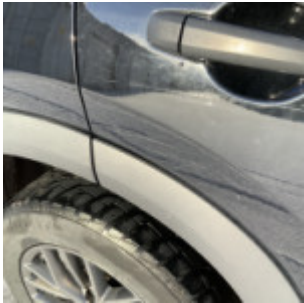
| Section | Niveau de dommage | Types de dommage | Détails | Photo |
|---|---|---|---|---|
| Aile arrière droite | Mineur | Égratignure(s) | | |

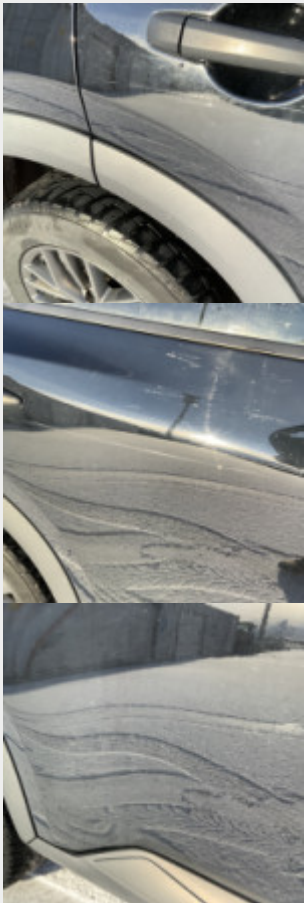
| Section | Niveau de dommage | Types de dommage | Détails | Photo |
|---|---|---|---|---|
| Porte arrière droite (section principale) | Mineur | Égratignure(s) | | |

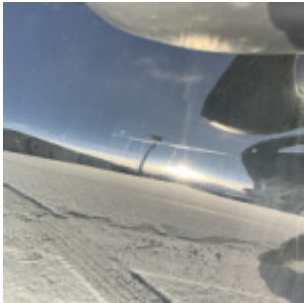
| Section | Niveau de dommage | Types de dommage | Détails | Photo |
|---|---|---|---|---|
| Porte avant droite (section principale) | Mineur | Égratignure(s) | | |
