Emplacement	LÉVIS
Type d'actif	Automobile
Marque / Modèle / Année	HYUNDAI ELANTRA GLS 2016
NIV	KMHDH4AHXGU534692
Odomètre	187273 km
Nombre de clés	1

Rapport de dommages

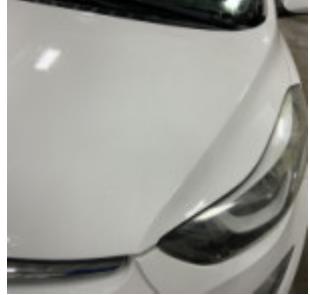
Section	Niveau de dommage	Types de dommage	Détails	Photo
Capot (côté aile gauche)	Mineur	Éclat de peinture, Égratignure(s)

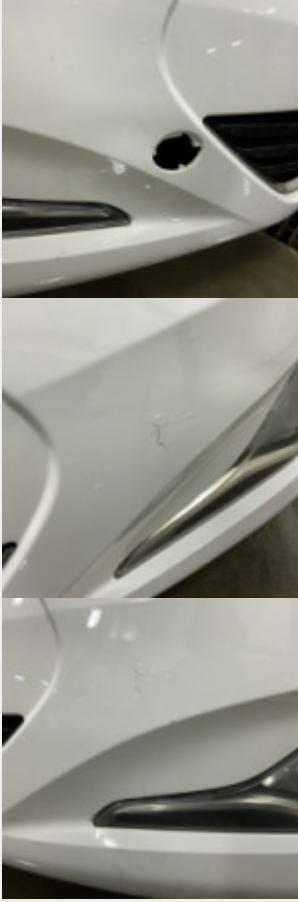
Pare-chocs avant	Modéré	Bris, Éclat de peinture, Égratignure(s)

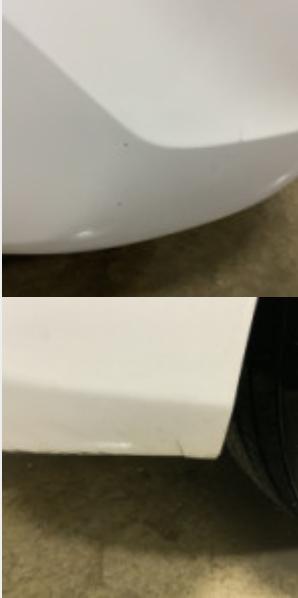
Pare-chocs arrière	Modéré	Bris, Retouche de peinture
