**Emplacement** LÉVIS  
**Type d'actif** Automobile  
**Marque / Modèle / Année** MAZDA CX-5 GS 2016  
**NIV** JM3KE4CY7G0820077  
**Odomètre** 181530 km  
**Nombre de clés** 1

## Rapport de dommages

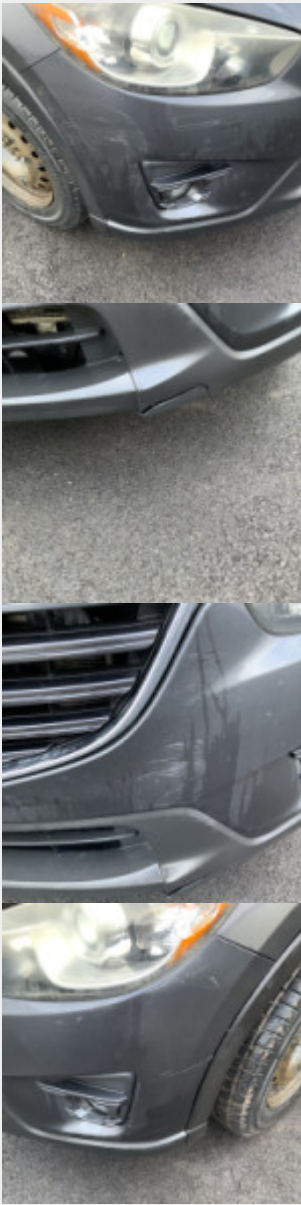
| Section | Niveau de dommage | Types de dommage | Détails | Photo |
|---|---|---|---|---|
| Pare-chocs avant | Majeur | Bris, Égratignure(s) | | |

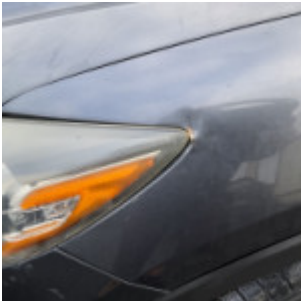
| Section | Niveau de dommage | Types de dommage | Détails | Photo |
|---|---|---|---|---|
| Aile avant gauche | Mineur | Bosse(s), Rouille | | |

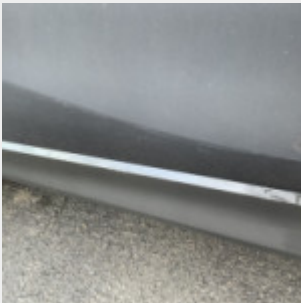
| Section | Niveau de dommage | Types de dommage | Détails | Photo |
|---|---|---|---|---|
| Porte avant gauche (section principale) | Mineur | Égratignure(s) | | |

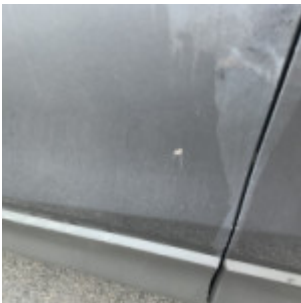
| Section | Niveau de dommage | Types de dommage | Détails | Photo |
|---|---|---|---|---|
| Porte arrière gauche (section principale) | Mineur | Éclat de peinture | | |

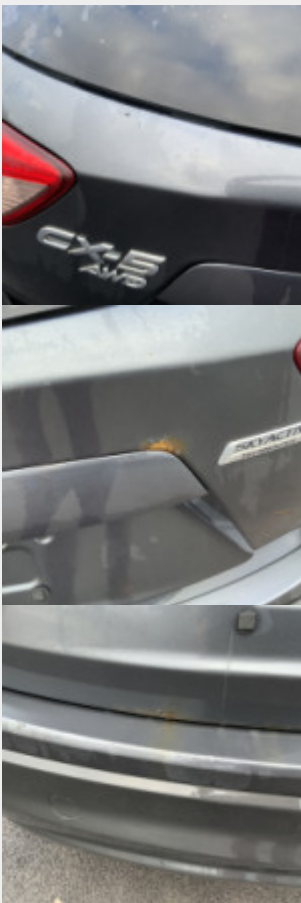
| Section | Niveau de dommage | Types de dommage | Détails | Photo |
|---|---|---|---|---|
| Arrière | Modéré | Éclat de peinture, Rouille, Égratignure(s) | | |

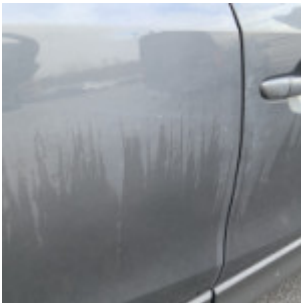
| Section | Niveau de dommage | Types de dommage | Détails | Photo |
|---|---|---|---|---|
| Porte arrière droite (section principale) | Mineur | Égratignure(s) | | |

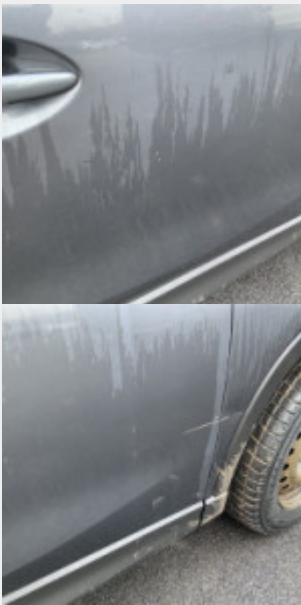
| Section | Niveau de dommage | Types de dommage | Détails | Photo |
|---|---|---|---|---|
| Porte avant droite (section principale) | Modéré | Égratignure(s) | | |

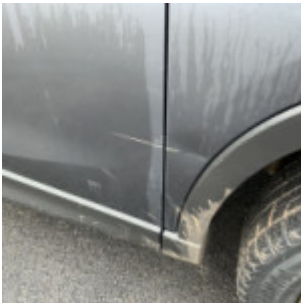
| Section | Niveau de dommage | Types de dommage | Détails | Photo |
|---|---|---|---|---|
| Aile avant droite | Mineur | Bosse(s), Égratignure(s) | | |
