Emplacement	LÉVIS
Type d'actif	Automobile
Marque / Modèle / Année	NISSAN ROGUE S 2021
NIV	5N1AT3AA2MC780233
Odomètre	116436 km
Nombre de clés	2

Rapport de dommages

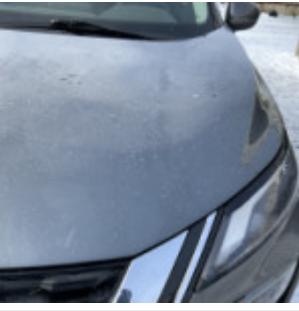
Section	Niveau de dommage	Types de dommage	Détails	Photo
Capot (côté aile gauche)	Mineur	Éclat de peinture

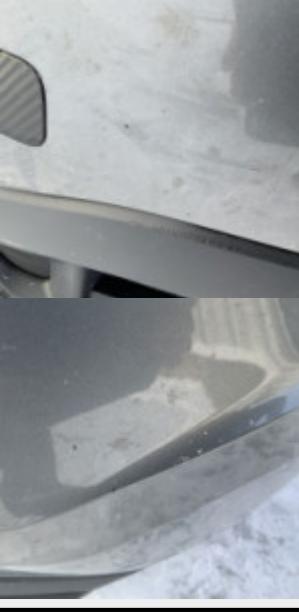
Section	Niveau de dommage	Types de dommage	Détails	Photo
Capot (centre)	Mineur	Éclat de peinture

Capot (côté aile droite)	Mineur	Éclat de peinture

Pare-chocs avant	Mineur	Éclat de peinture
