| <b>Marque / Modèle / Année</b> | NISSAN SENTRA SV 2020 |

## Rapport de dommages

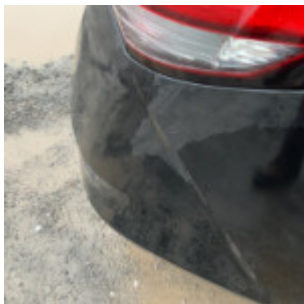
| Section | Niveau de dommage | Types de dommage | Détails | Photo |
|---|---|---|---|---|
| Pare-chocs arrière | Mineur | Égratignure(s) | | |

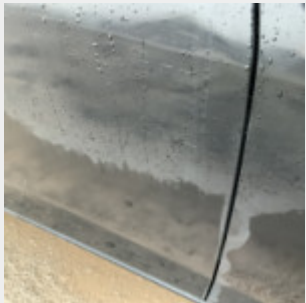
| Section | Niveau de dommage | Types de dommage | Détails | Photo |
|---|---|---|---|---|
| Porte arrière droite (section principale) | Mineur | Égratignure(s) | | |
