**Emplacement** LÉVIS  
**Type d'actif** Automobile  
**Marque / Modèle / Année** HYUNDAI SANTA FE SPORT LUXURY 2016  
**NIV** 5XYZUDLB7GG335907  
**Odomètre** 190008 km  
**Nombre de clés** 1

**Rapport de dommages**

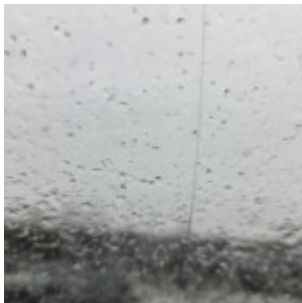
| Section | Niveau de dommage | Types de dommage | Détails | Photo |
|---|---|---|---|---|
| Pare-brise avant | Mineur | Cassure | | |

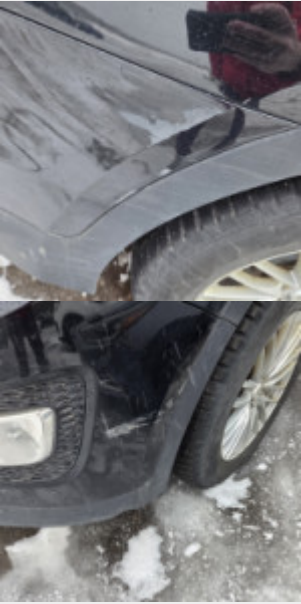
| Section | Niveau de dommage | Types de dommage | Détails | Photo |
|---|---|---|---|---|
| Pare-chocs avant | Modéré | Égratignure(s), Taches | | |

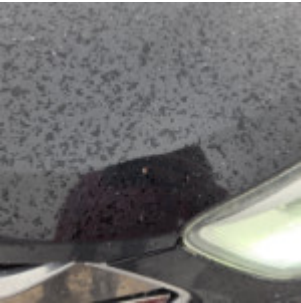
| Section | Niveau de dommage | Types de dommage | Détails | Photo |
|---|---|---|---|---|
| Capot (côté aile gauche) | Mineur | Éclat de peinture, Rouille | | |

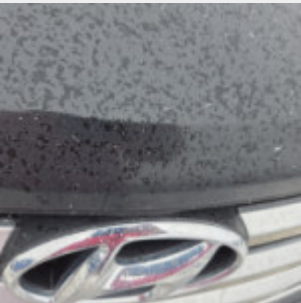
| Section | Niveau de dommage | Types de dommage | Détails | Photo |
|---|---|---|---|---|
| Capot (centre) | Mineur | Éclat de peinture, Rouille | | |

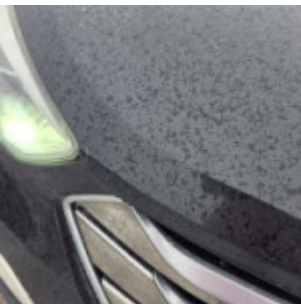
| Section | Niveau de dommage | Types de dommage | Détails | Photo |
|---|---|---|---|---|
| Capot (côté aile droite) | Mineur | Éclat de peinture, Rouille | | |

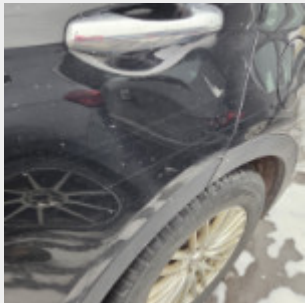
| Section | Niveau de dommage | Types de dommage | Détails | Photo |
|---|---|---|---|---|
| Porte arrière gauche (section principale) | Modéré | Égratignure(s) | | |

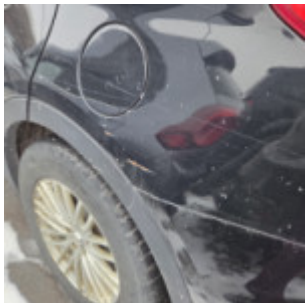
| Section | Niveau de dommage | Types de dommage | Détails | Photo |
|---|---|---|---|---|
| Aile arrière gauche | Majeur | Bosse(s), Rouille, Égratignure(s) | | |
