<b>Emplacement</b>	LÉVIS
<b>Type d'actif</b>	Automobile
<b>Marque / Modèle / Année</b>	SUBARU WRX BASE 2018
<b>NIV</b>	JF1VA1A67J9800955
<b>Odomètre</b>	102484 km
<b>Nombre de clés</b>	1

**Rapport de dommages**

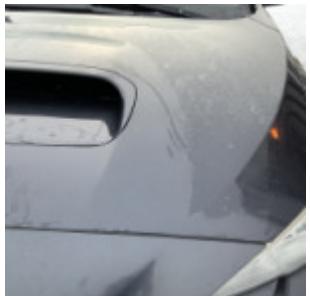
Section	Niveau de dommage	Types de dommage	Détails	Photo
Capot (côté aile gauche)	Mineur	Éclat de peinture, Égratignure(s)

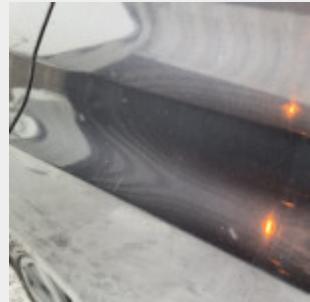
Section	Niveau de dommage	Types de dommage	Détails	Photo
Aile arrière gauche	Mineur	Égratignure(s)

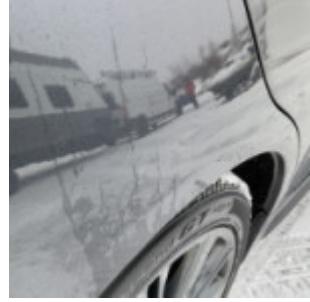
Aile arrière droite	Mineur	Égratignure(s)

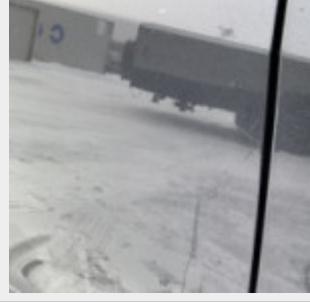
Porte arrière droite (section principale)	Mineur	Égratignure(s)

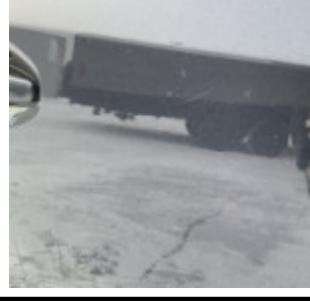
Porte avant droite (section principale)	Mineur	Égratignure(s)
