**Emplacement** BOISBRIAND  
**Type d'actif** Remorque commerciale (Dry Van, Reefer, Flat deck)  
**Marque / Modèle / Année** HYUNDAI PLT DRY VAN 2021  
**NIV** 3H3V532C8MR403023  
**Odomètre**  
**Nombre de clés** 0

**Rapport de dommages**

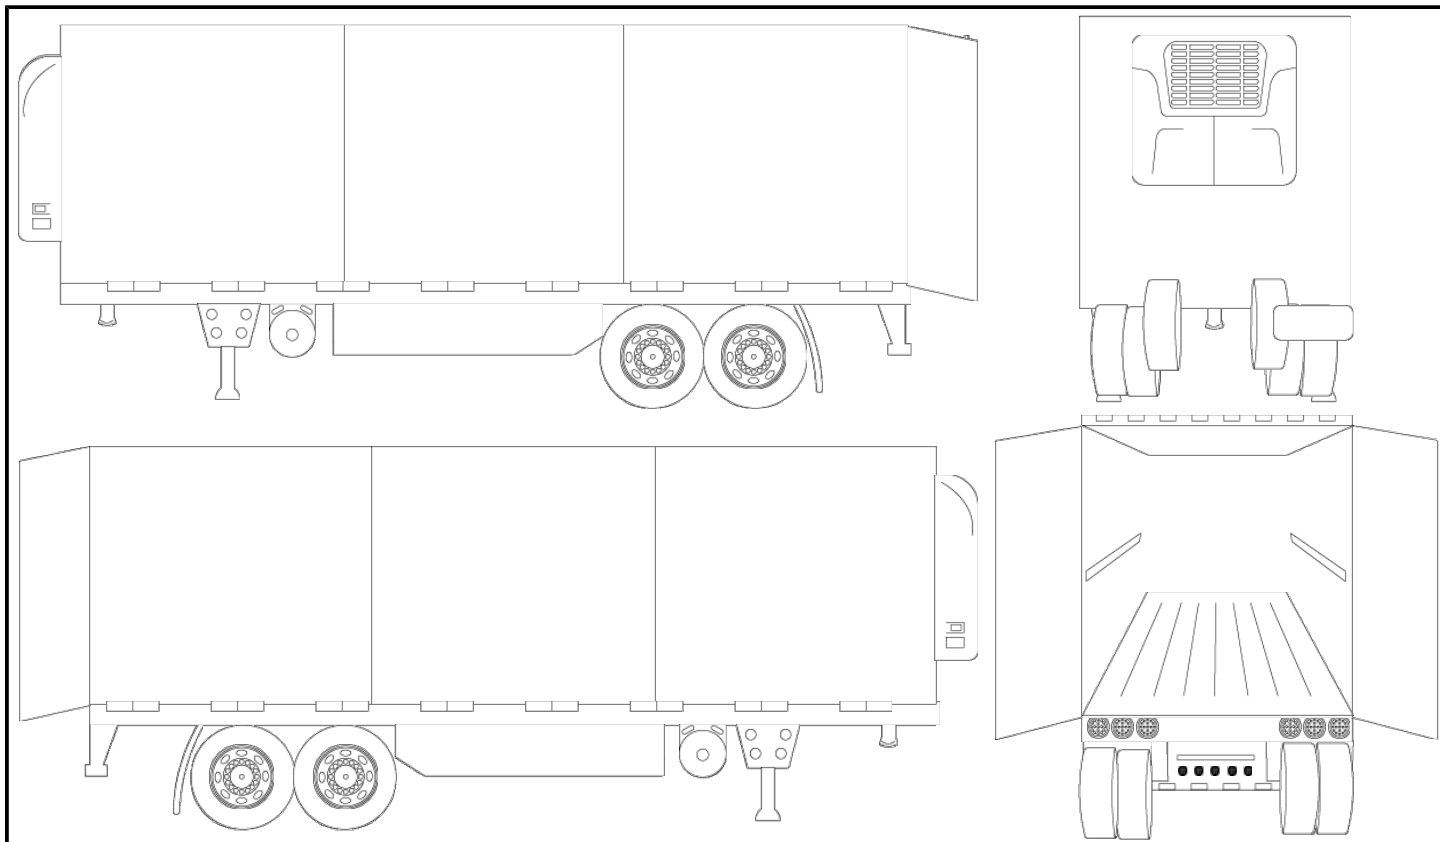
**Déclaration** Véhicule à inspecter à la SAAQ  
Aucune vérification du système électrique et de freinage  
Remorque remplie de pneus et roues usés  
**Condition** remorque remplie de pneus et roues usés/ Quelques égratignures sur le contour protecteur/ pneus usés sur la remorque/ porte arrière égratignés /pare choc arrière égratignés/en dessous de la vignette de conformité égratigné majeur
