<b>Emplacement</b>	BOISBRIAND
<b>Type d'actif</b>	Automobile
<b>Marque / Modèle / Année</b>	FORD BRONCO SPORT BIG BEND 2024
<b>NIV</b>	3FMCR9B67RRE53596
<b>Odomètre</b>	23319 km
<b>Nombre de clés</b>	2

**Rapport de dommages**

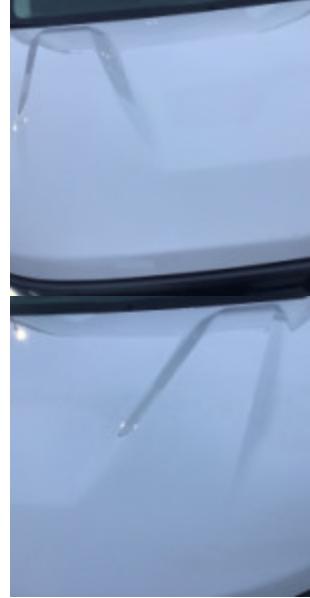
Section	Niveau de dommage	Types de dommage	Détails	Photo
Capot (centre)	Modéré	Éclat de peinture

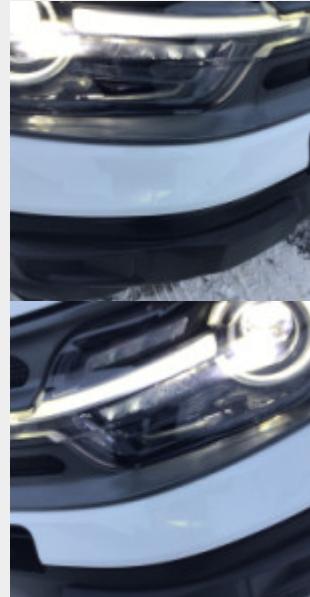
Pare-chocs avant	Mineur	Éclat de peinture

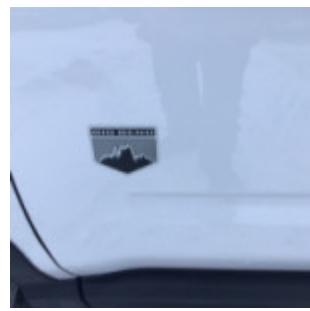
Porte avant gauche (section principale)	Mineur	Autre	poussières de freins

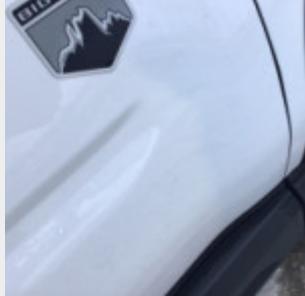
Section	Niveau de dommage	Types de dommage	Détails	Photo
Porte avant droite (section principale)	Mineur	Autre	poussières de freins

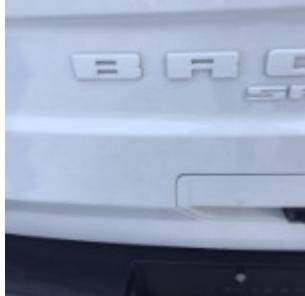
Arrière	Mineur	Autre	poussières de freins
