<b>Emplacement</b>	LÉVIS
<b>Type d'actif</b>	Automobile
<b>Marque / Modèle / Année</b>	DODGE GRAND CARAVAN SXT 2018
<b>NIV</b>	2C4RDGBG7JR349999
<b>Odomètre</b>	92371 km
<b>Nombre de clés</b>	1

**Rapport de dommages**

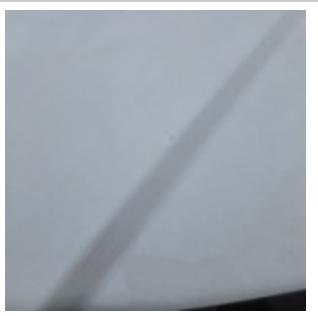
Section	Niveau de dommage	Types de dommage	Détails	Photo
Capot (côté aile gauche)	Mineur	Éclat de peinture

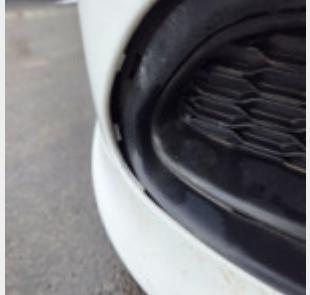
Section	Niveau de dommage	Types de dommage	Détails	Photo
Pare-chocs avant	Mineur	Bris

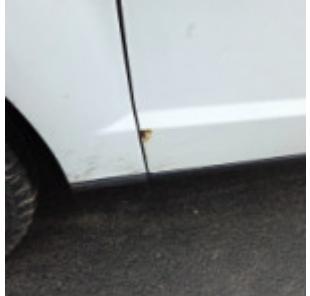
Porte avant gauche (section principale)	Mineur	Rouille

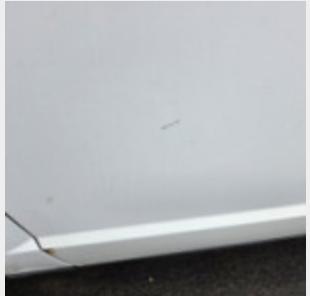
Porte arrière gauche (section principale)	Mineur	Égratignure(s)

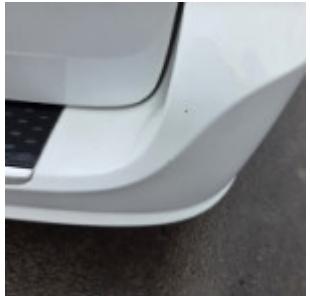
Pare-chocs arrière	Mineur	Éclat de peinture

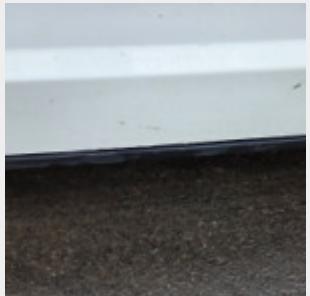
Porte arrière droite (section principale)	Mineur	Égratignure(s)
