Emplacement BOISBRIAND
Type d'actif Remorque utilitaire
Marque / Modèle / Année RC TRAILERS RDLX6 2022
NIV 56VBE1219NM664073
Odomètre
Nombre de clés 0

Rapport de dommages

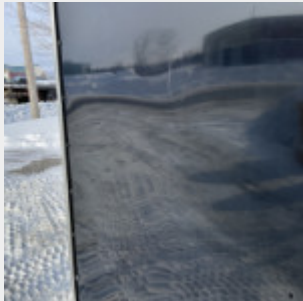
Section	Niveau de dommage	Types de dommage	Détails	Photo
Châssis	Majeur	Rouille		 
Panneau avant droite	Mineur	Bosse(s), Égratignure(s)

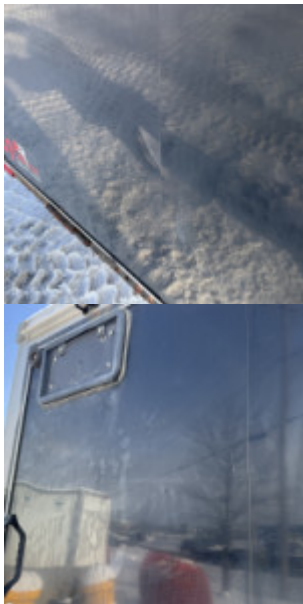
Porte arrière gauche	Modéré	Bosse(s), Éclat de peinture

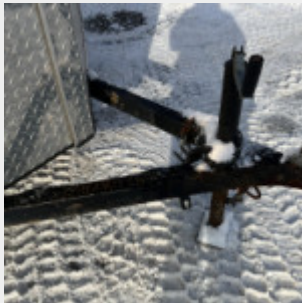
Section	Niveau de dommage	Types de dommage	Détails	Photo
Attelage	Majeur	Rouille

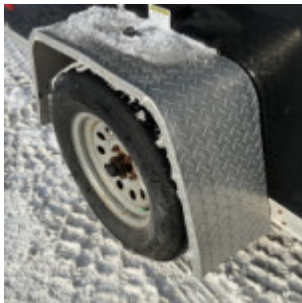
Contour de l'aile droite	Majeur	Bosse(s), Besoin d'un remplacement
