<b>Emplacement</b>	LÉVIS
<b>Type d'actif</b>	Remorque utilitaire
<b>Marque / Modèle / Année</b>	WEBERLANE W714ECTW 2023
<b>NIV</b>	2W9350030PC142069
<b>Odomètre</b>	
<b>Nombre de clés</b>

**Rapport de dommages**

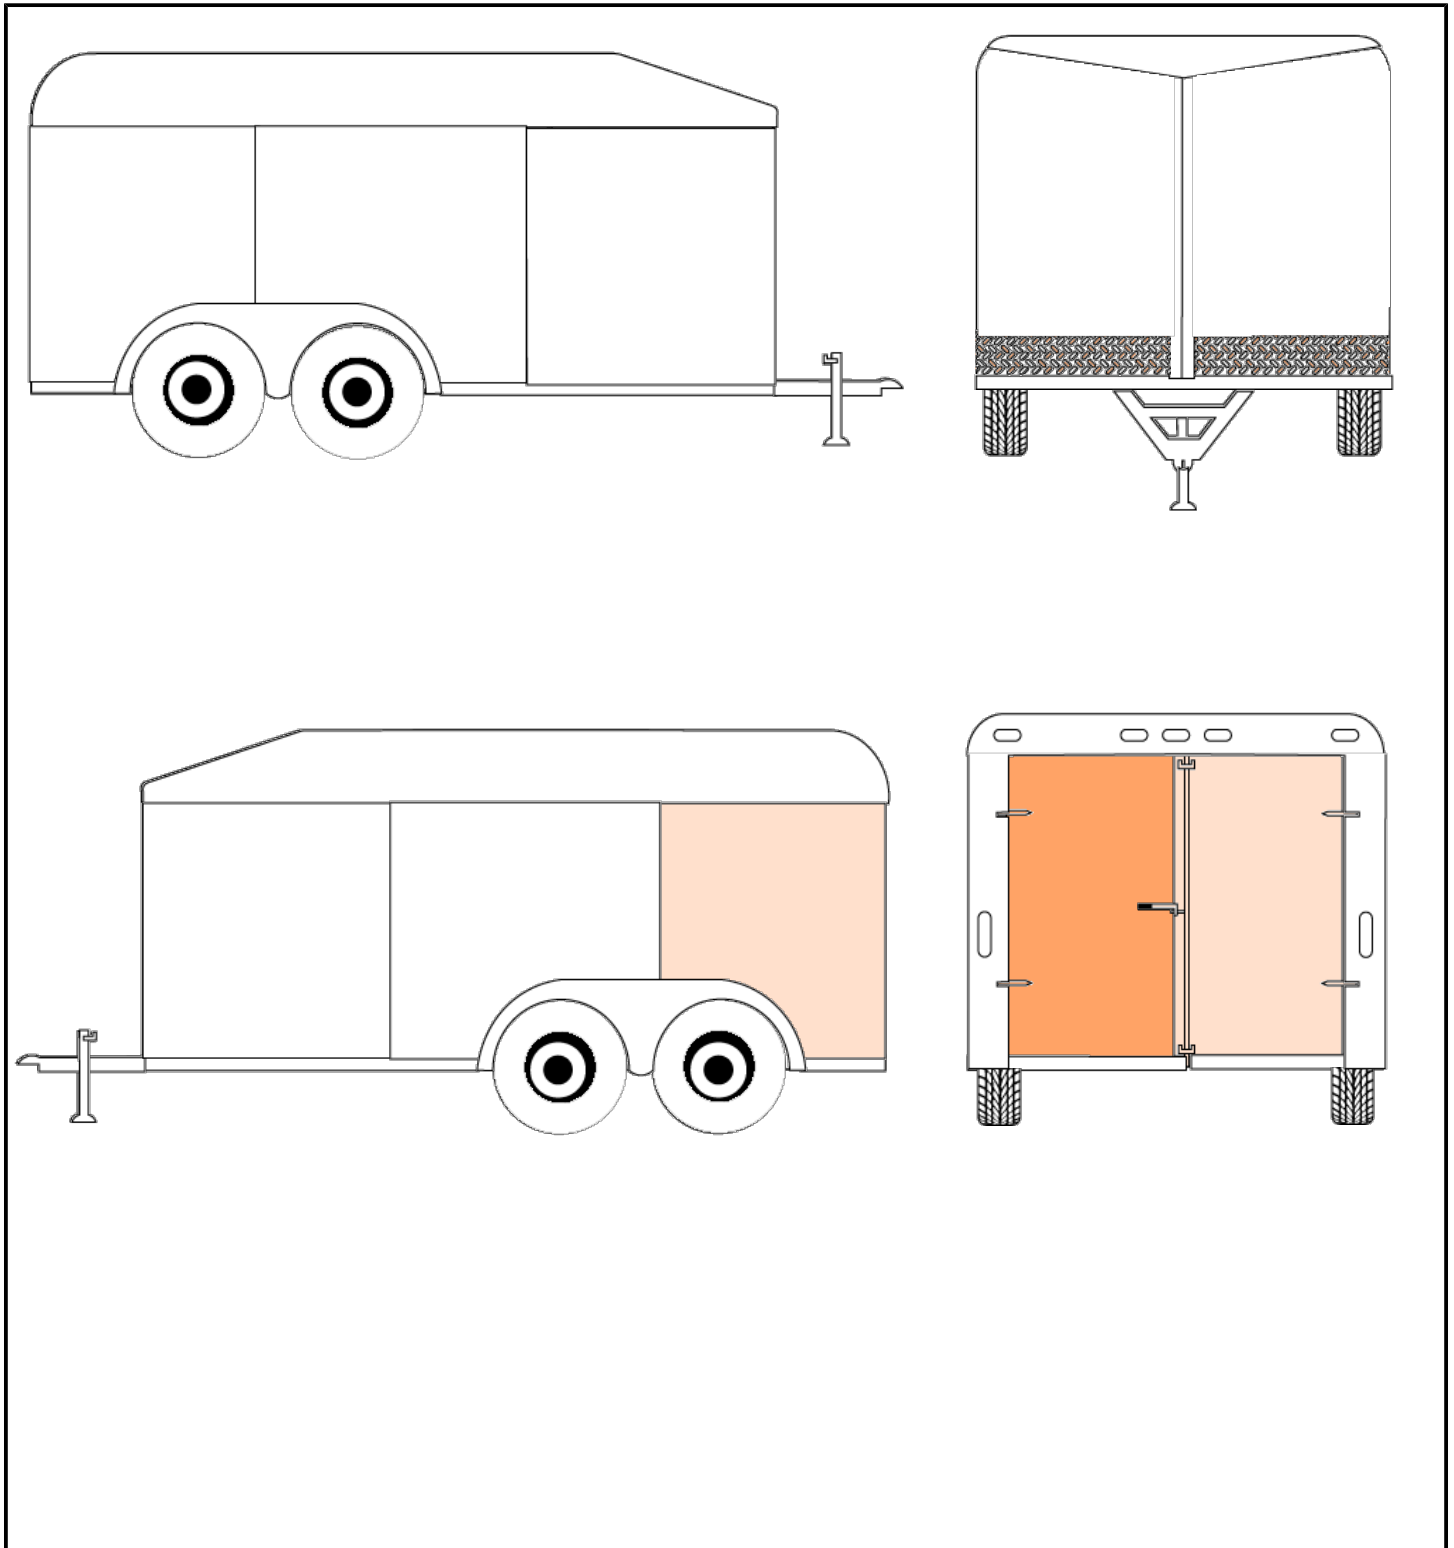
Section	Niveau de dommage	Types de dommage	Détails	Photo
Protège-roches	Modéré	Bris		 
Panneau arrière gauche	Mineur	Bosse(s), Égratignure(s)		 
Porte arrière gauche	Modéré	Bosse(s)

Section	Niveau de dommage	Types de dommage	Détails	Photo
Porte arrière droite	Mineur	Égratignure(s)		 
Porte latérale	Mineur	Égratignure(s)
