**Emplacement** BOISBRIAND  
**Type d'actif** Remorque utilitaire  
**Marque / Modèle / Année** ALCOM LLC XPRESS 7X14TA2 2023  
**NIV** 5WFBE1427PW125752  
**Odomètre**  
**Nombre de clés**

**Rapport de dommages**

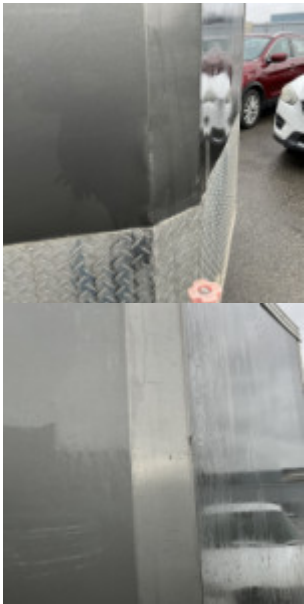
| Section | Niveau de dommage | Types de dommage | Détails | Photo |
|---|---|---|---|---|
| Châssis central avant | Majeur | Bosse(s), Égratignure(s) | | |

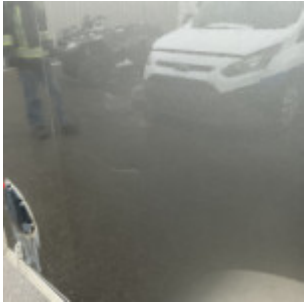
| Section | Niveau de dommage | Types de dommage | Détails | Photo |
|---|---|---|---|---|
| Panneau arrière droite | Mineur | Égratignure(s) | | |

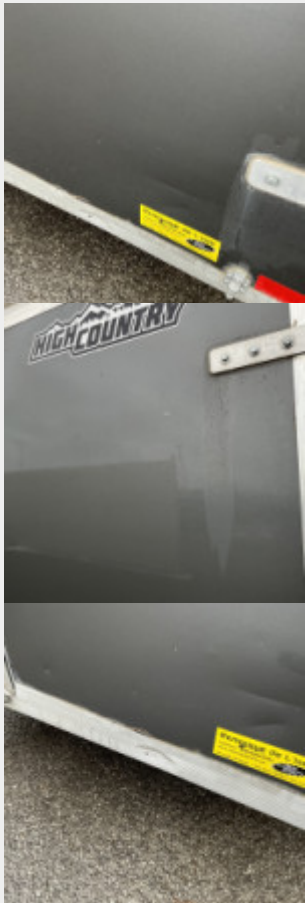
| Section | Niveau de dommage | Types de dommage | Détails | Photo |
|---|---|---|---|---|
| Porte arrière droite | Modéré | Bosse(s), Égratignure(s) | | |

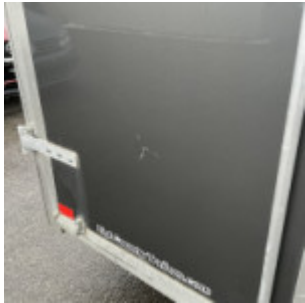
| Section | Niveau de dommage | Types de dommage | Détails | Photo |
|---|---|---|---|---|
| Porte arrière gauche | Majeur | Égratignure(s) | | |

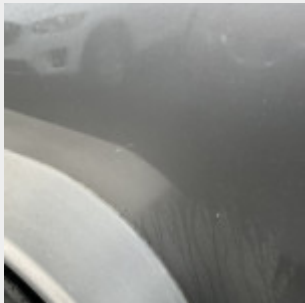
| Section | Niveau de dommage | Types de dommage | Détails | Photo |
|---|---|---|---|---|
| Panneau milieu gauche | Modéré | Égratignure(s) | | |
