<b>Emplacement</b>	LÉVIS
<b>Type d'actif</b>	Automobile
<b>Marque / Modèle / Année</b>	JEEP WRANGLER SPORT 2020
<b>NIV</b>	1C4GJXAG0LW124352
<b>Odomètre</b>	72736 km
<b>Nombre de clés</b>	2

**Rapport de dommages**

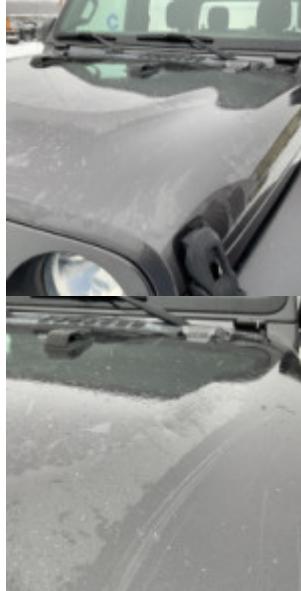
Section	Niveau de dommage	Types de dommage	Détails	Photo
Capot (côté aile gauche)	Modéré	Bosse(s), Éclat de peinture, Égratignure(s)

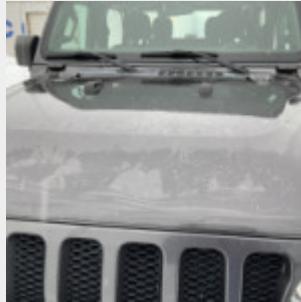
Capot (centre)	Mineur	Éclat de peinture, Égratignure(s)

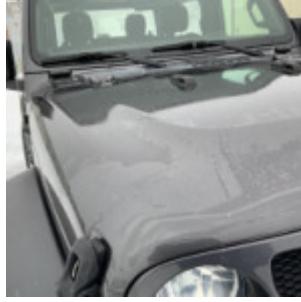
Capot (côté aile droite)	Mineur	Éclat de peinture, Égratignure(s)
