Emplacement	BOISBRIAND
Type d'actif	Automobile
Marque / Modèle / Année	FORD FIESTA SE 2016
NIV	3FADP4EJXGM205702
Odomètre	195773 km
Nombre de clés	1

Rapport de dommages

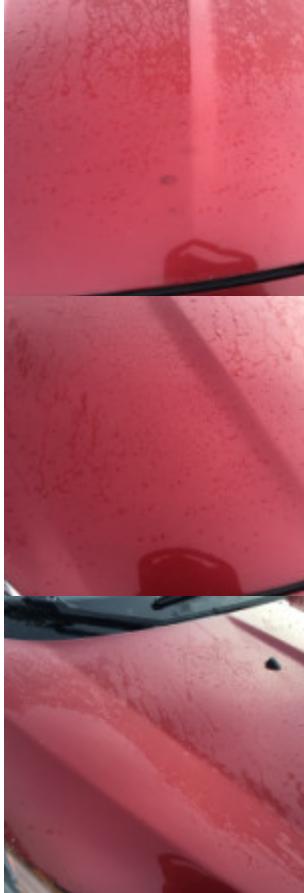
Section	Niveau de dommage	Types de dommage	Détails	Photo
Capot (centre)	Majeur	Éclat de peinture

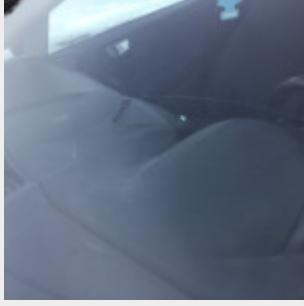
Pare-brise avant	Modéré	Égratignure(s)
