Emplacement	BOISBRIAND
Type d'actif	Automobile
Marque / Modèle / Année	HYUNDAI SONATA SPORT 2015
NIV	5NPE34AB4FH085554
Odomètre	162400 km
Nombre de clés	2

Rapport de dommages

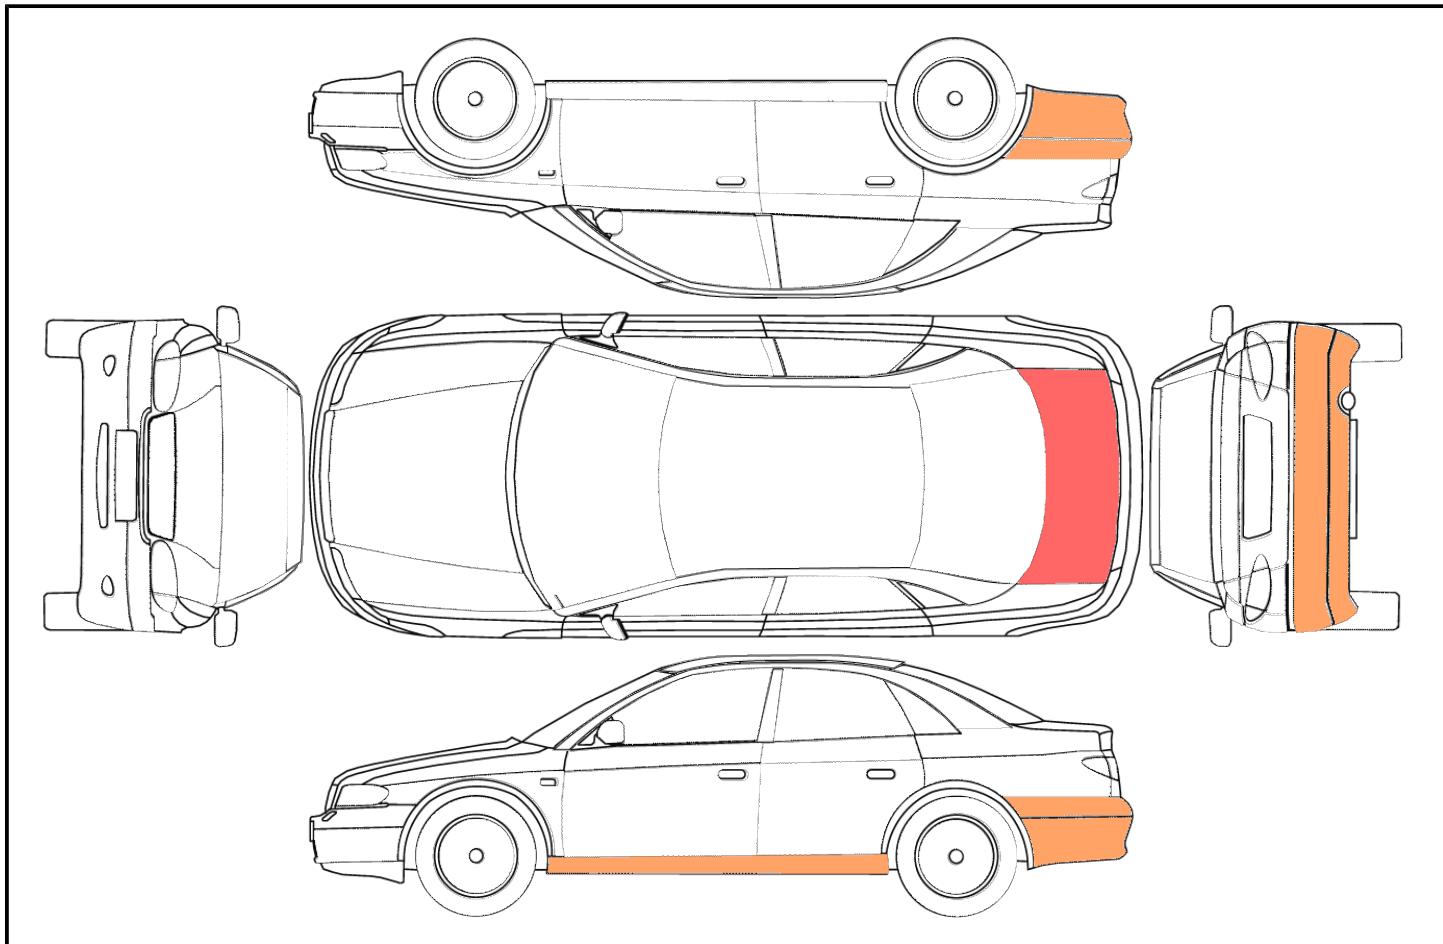
Section	Niveau de dommage	Types de dommage	Détails	Photo
Jupe gauche	Modéré	Égratignure(s)

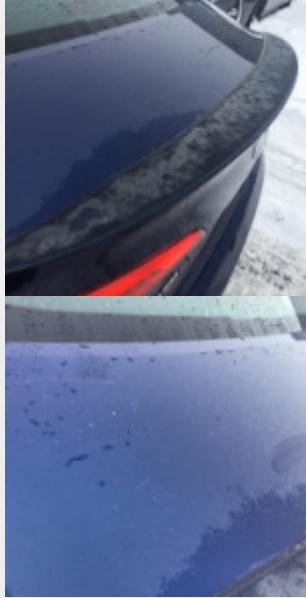
Section	Niveau de dommage	Types de dommage	Détails	Photo
Valise	Majeur	Usure excessive, Autre, Égratignure(s)	aileron peinture user

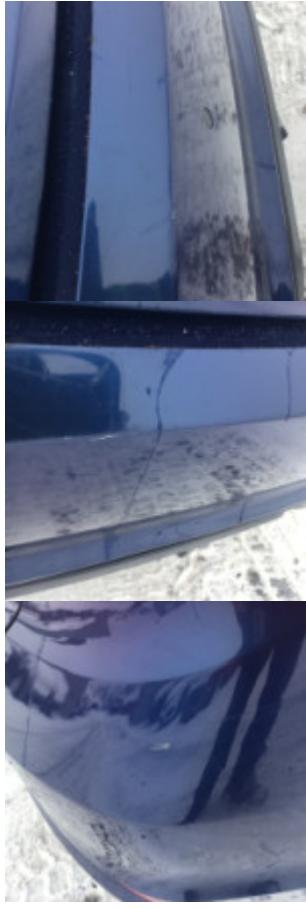
Pare-chocs arrière	Modéré	Égratignure(s)
