Emplacement BOISBRIAND
Type d'actif Automobile
Marque / Modèle / Année HONDA CIVIC EX 2015
NIV 2HGFG3B59FH002030
Odomètre 118927 km
Nombre de clés 1

Rapport de dommages

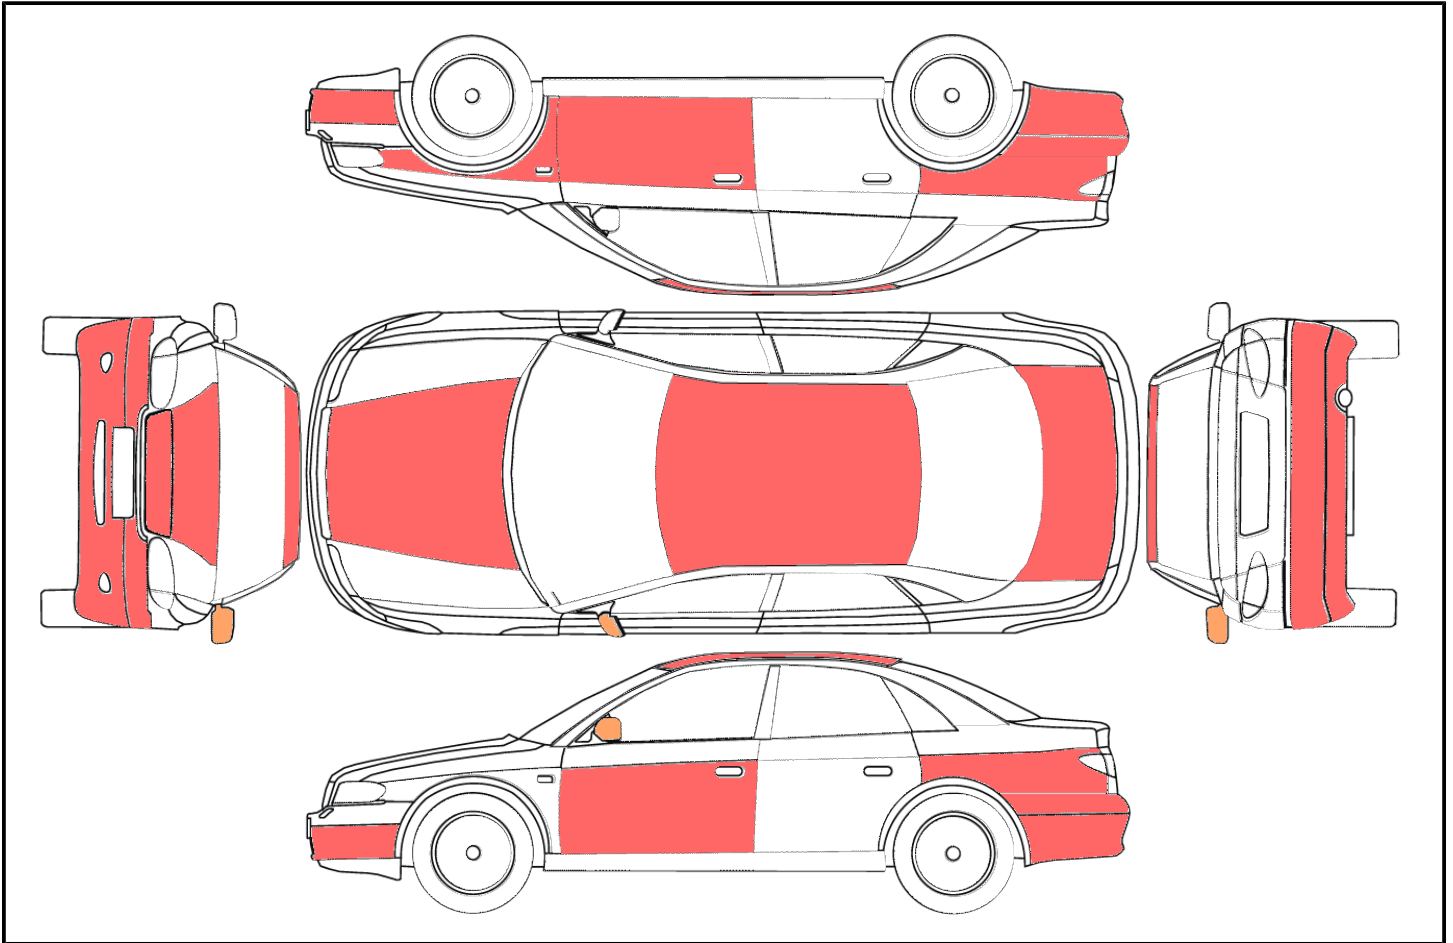
Section	Niveau de dommage	Types de dommage	Détails	Photo
Capot (centre)	Majeur	Éclat de peinture		 
Pare-chocs avant	Majeur	Bris, Égratignure(s)		 
Grille avant	Majeur	Bris

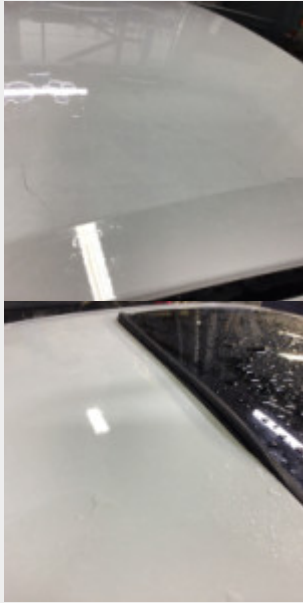
Section	Niveau de dommage	Types de dommage	Détails	Photo
Toît	Majeur	Autre, Égratignure(s)	toit ouvrant le joint décoller

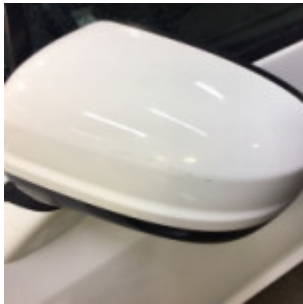
Rétroviseur gauche	Modéré	Égratignure(s)

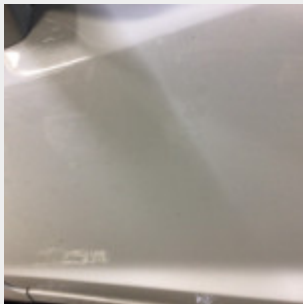
Porte avant gauche (section principale)	Majeur	Éclat de peinture

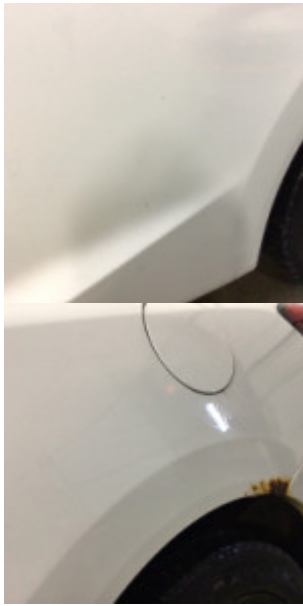
Section	Niveau de dommage	Types de dommage	Détails	Photo
Aile arrière gauche	Majeur	Éclat de peinture, Rouille

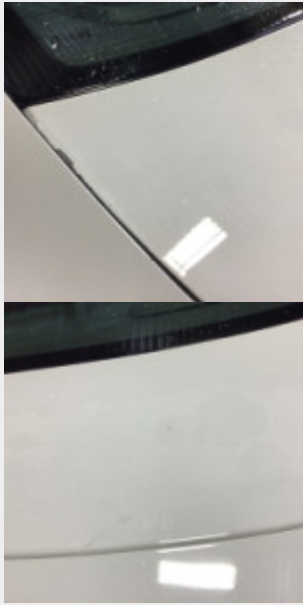
Valise	Majeur	Éclat de peinture, Égratignure(s)

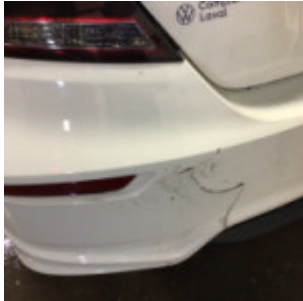
Pare-chocs arrière	Majeur	Bris

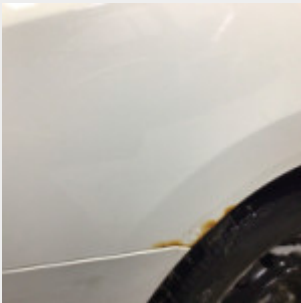
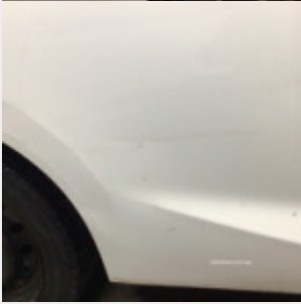
Section	Niveau de dommage	Types de dommage	Détails	Photo
Aile arrière droite	Majeur	Rouille, Égratignure(s)

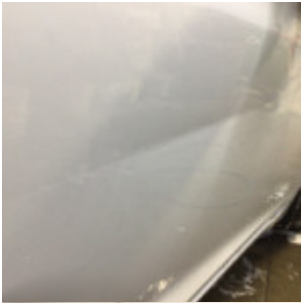
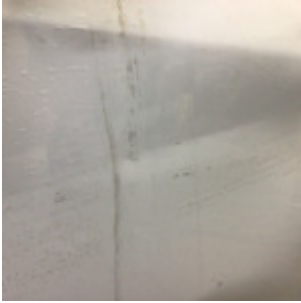
Porte avant droite (section principale)	Majeur	Bosse(s), Égratignure(s)

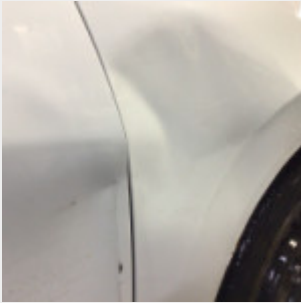
Aile avant droite	Majeur	Bosse(s)
