**Emplacement** BOISBRIAND  
**Type d'actif** Pickup ou VUS gros format  
**Marque / Modèle / Année** CHEVROLET SILVERADO LT 1500 2018  
**NIV** 3GCUKREC2JG408497  
**Odomètre** 201764 km  
**Nombre de clés** 1

**Rapport de dommages**

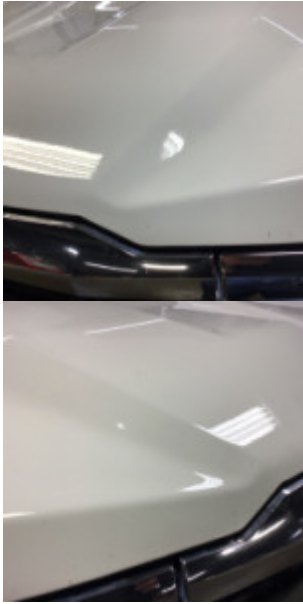
| Section | Niveau de dommage | Types de dommage | Détails | Photo |
|---|---|---|---|---|
| Capot | Majeur | Éclat de peinture | | |

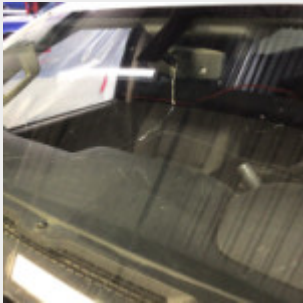
| Section | Niveau de dommage | Types de dommage | Détails | Photo |
|---|---|---|---|---|
| Pare-brise | Majeur | Bris, Besoin d'un remplacement | | |

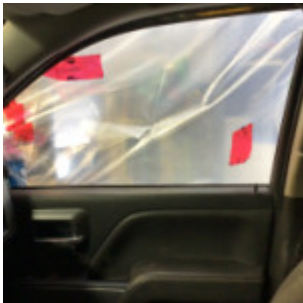
| Section | Niveau de dommage | Types de dommage | Détails | Photo |
|---|---|---|---|---|
| Fenêtre avant droite | Majeur | Bris, Besoin d'un remplacement | | |

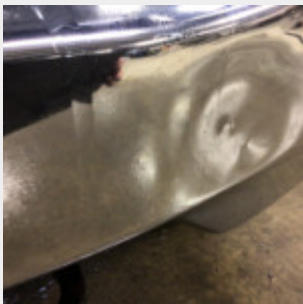
| Section | Niveau de dommage | Types de dommage | Détails | Photo |
|---|---|---|---|---|
| Pare-chocs avant | Majeur | Bosse(s) | | |

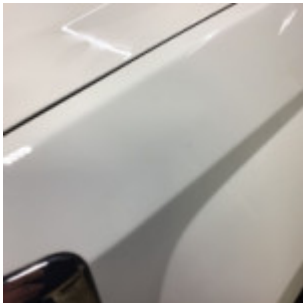
| Section | Niveau de dommage | Types de dommage | Détails | Photo |
|---|---|---|---|---|
| Aile gauche avant | Modéré | Éclat de peinture | | |

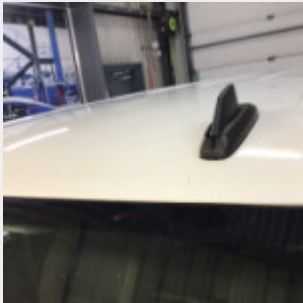
| Section | Niveau de dommage | Types de dommage | Détails | Photo |
|---|---|---|---|---|
| Toit | Modéré | Éclat de peinture | | |

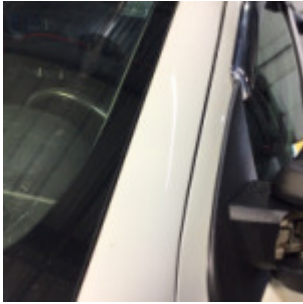
| Section | Niveau de dommage | Types de dommage | Détails | Photo |
|---|---|---|---|---|
| Contour haut de porte gauche | Modéré | Éclat de peinture | | |

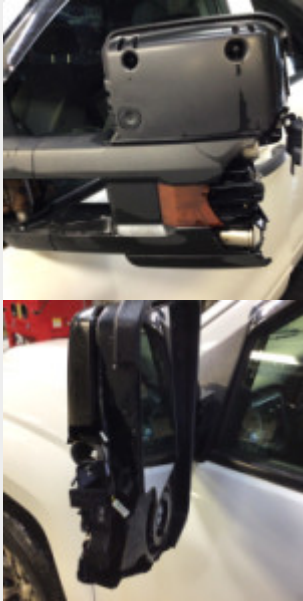
| Section | Niveau de dommage | Types de dommage | Détails | Photo |
|---|---|---|---|---|
| Rétroviseur gauche | Majeur | Bris, Besoin d'un remplacement | | |

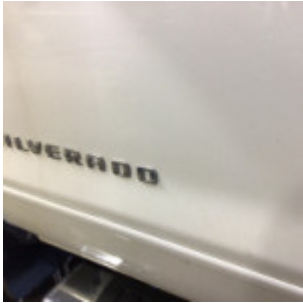
| Section | Niveau de dommage | Types de dommage | Détails | Photo |
|---|---|---|---|---|
| Porte avant gauche | Mineur | Autre | poussières de freins | |

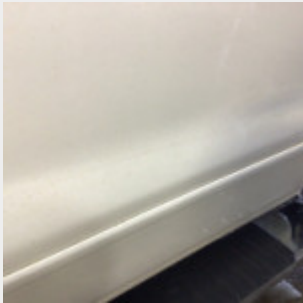
| Section | Niveau de dommage | Types de dommage | Détails | Photo |
|---|---|---|---|---|
| Porte arrière gauche | Mineur | Autre | poussières de freins | |

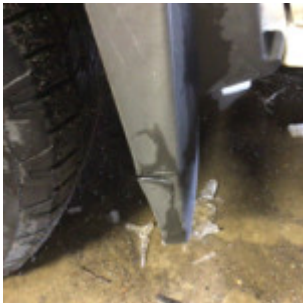
| Section | Niveau de dommage | Types de dommage | Détails | Photo |
|---|---|---|---|---|
| Contour d'aile avant gauche | Majeur | Bris | | |

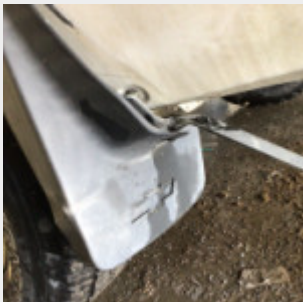
| Section | Niveau de dommage | Types de dommage | Détails | Photo |
|---|---|---|---|---|
| Contour d'aile arrière gauche | Majeur | Bris, Besoin d'un remplacement | | |

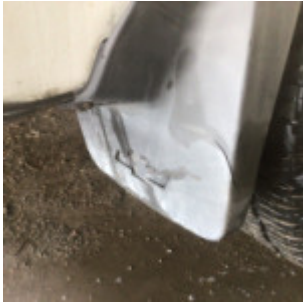
| Section | Niveau de dommage | Types de dommage | Détails | Photo |
|---|---|---|---|---|
| Contour d'aile arrière droite | Majeur | Bris, Besoin d'un remplacement | | |

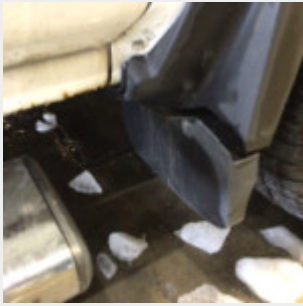
| Section | Niveau de dommage | Types de dommage | Détails | Photo |
|---|---|---|---|---|
| Contour d'aile avant droite | Majeur | Bris | | |

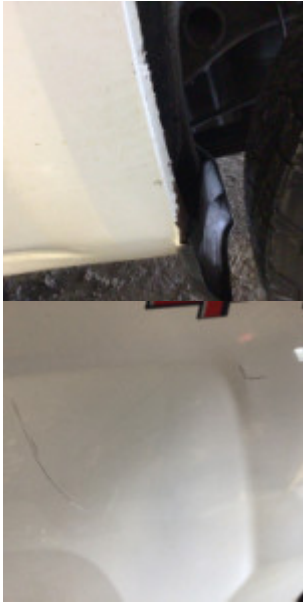
| Section | Niveau de dommage | Types de dommage | Détails | Photo |
|---|---|---|---|---|
| Aile gauche arrière | Majeur | Rouille, Égratignure(s) | | |

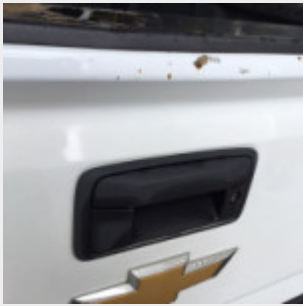
| Section | Niveau de dommage | Types de dommage | Détails | Photo |
|---|---|---|---|---|
| Hayon | Majeur | Éclat de peinture, Rouille | | |

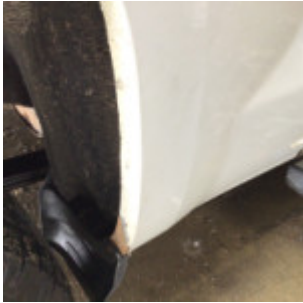
| Section | Niveau de dommage | Types de dommage | Détails | Photo |
|---|---|---|---|---|
| Aile droite arrière | Majeur | Éclat de peinture, Rouille | | |

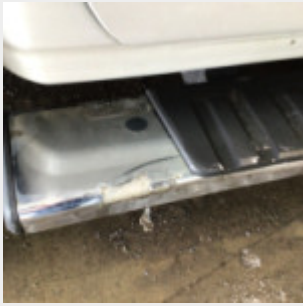
| Section | Niveau de dommage | Types de dommage | Détails | Photo |
|---|---|---|---|---|
| Marchepied côté droite | Majeur | Éclat de peinture | | |
