**Emplacement** BOISBRIAND  
**Type d'actif** Automobile  
**Marque / Modèle / Année** BUICK ENCORE GX PREFERRED 2022  
**NIV** KL4MMCSL9NB089670  
**Odomètre** 87098 km  
**Nombre de clés** 2

**Rapport de dommages**

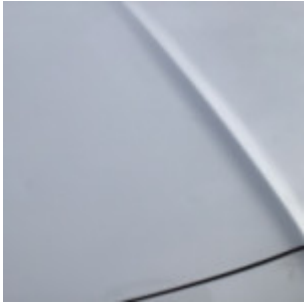
Section	Niveau de dommage	Types de dommage	Détails	Photo
Capot (centre)	Mineur	Égratignure(s)

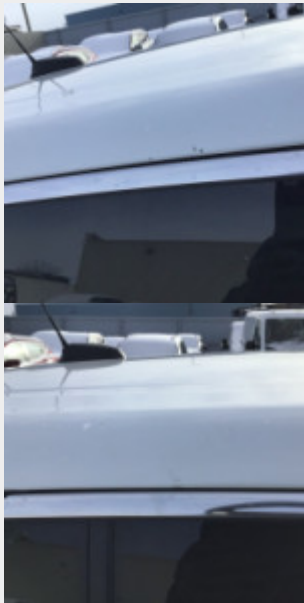
Section	Niveau de dommage	Types de dommage	Détails	Photo
Haut de portes - côté droit	Majeur	Éclat de peinture

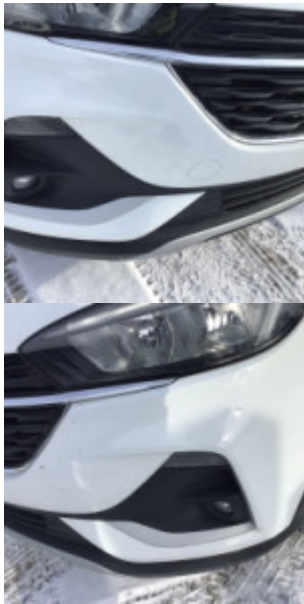
Pare-chocs avant	Mineur	Éclat de peinture

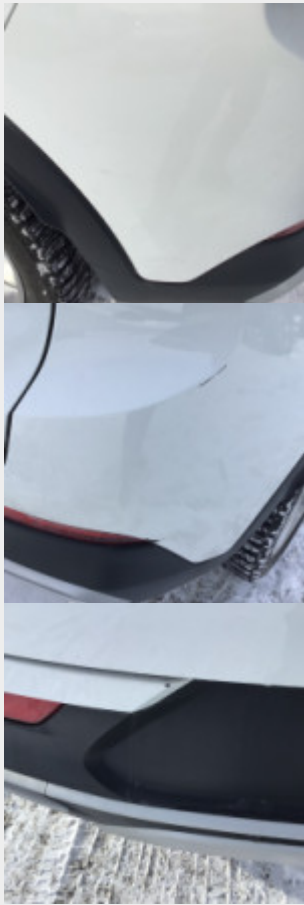
Section	Niveau de dommage	Types de dommage	Détails	Photo
Pare-chocs arrière	Majeur	Égratignure(s)

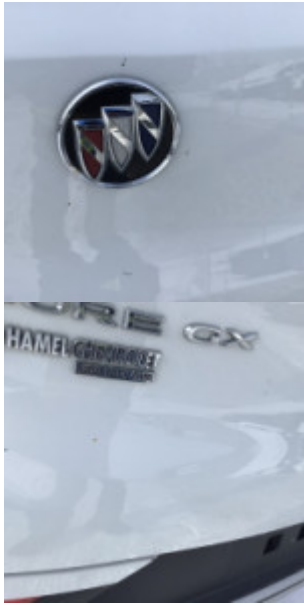
Arrière	Modéré	Autre	poussières de freins

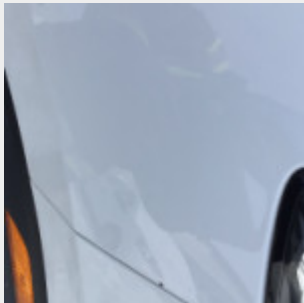
Section	Niveau de dommage	Types de dommage	Détails	Photo
Aile avant droite	Modéré	Éclat de peinture
