<b>Emplacement</b>	BOISBRIAND
<b>Type d'actif</b>	Pickup ou VUS gros format
<b>Marque / Modèle / Année</b>	RAM PROMASTER 2500 STANDARD ROOF 2022
<b>NIV</b>	3C6LRVVG6NE108828
<b>Odomètre</b>	89993 km
<b>Nombre de clés</b>	2

**Rapport de dommages**

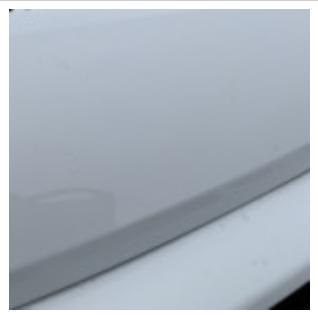
Section	Niveau de dommage	Types de dommage	Détails	Photo
Capot	Mineur	Éclat de peinture

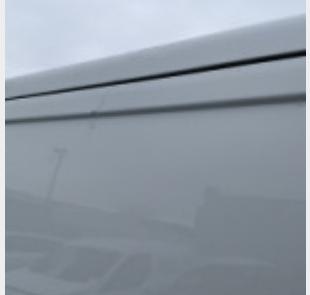
Section	Niveau de dommage	Types de dommage	Détails	Photo
Porte avant droite	Majeur	Égratignure(s)

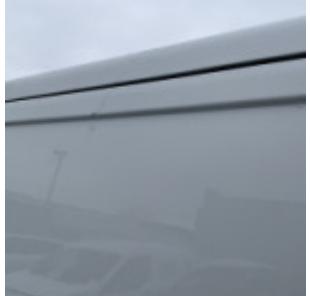
Toit	Majeur	Égratignure(s)

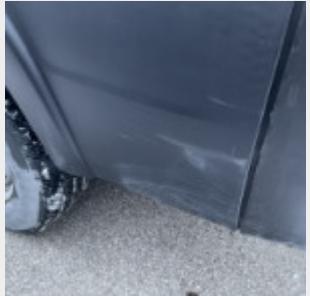
Pare-chocs arrière	Majeur	Égratignure(s)

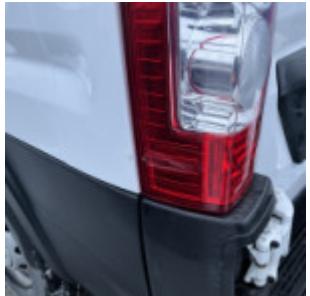
Lumière arrière gauche	Modéré	Égratignure(s)

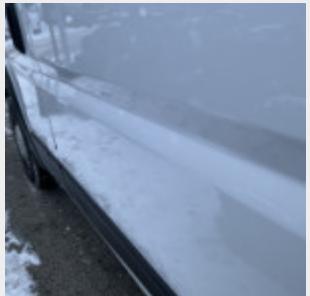
Porte arrière gauche	Mineur	Bosse(s)

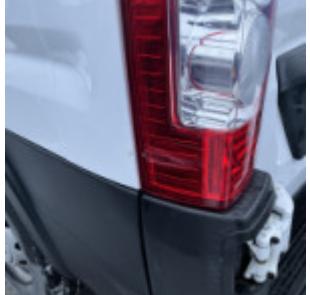
Section	Niveau de dommage	Types de dommage	Détails	Photo
Aile gauche arrière	Majeur	Égratignure(s)

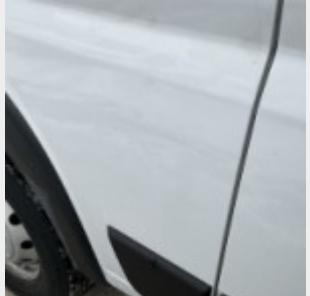
Aile droite arrière	Mineur	Égratignure(s)
