Emplacement	LÉVIS
Type d'actif	Automobile
Marque / Modèle / Année	NISSAN SENTRA SR 2017
NIV	3N1CB7AP4HY253158
Odomètre	62451 km
Nombre de clés	2

Rapport de dommages

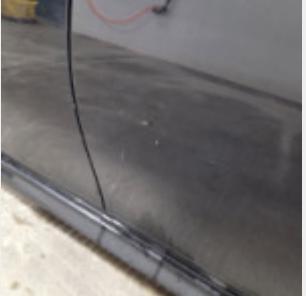
Section	Niveau de dommage	Types de dommage	Détails	Photo
Porte arrière gauche (section principale)	Mineur	Égratignure(s)

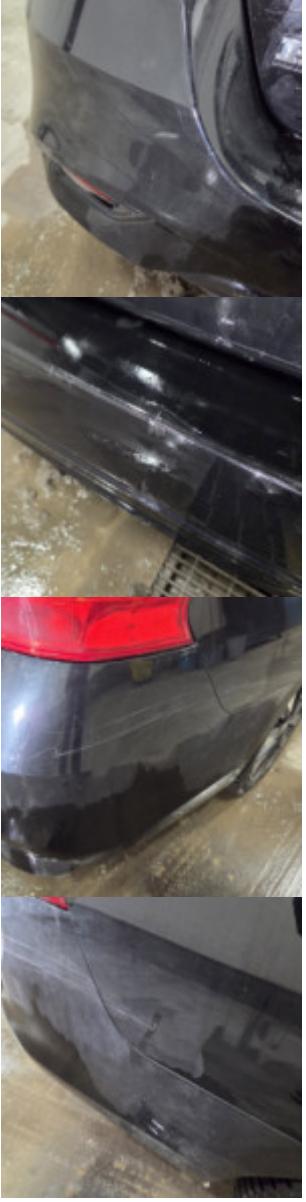
Pare-chocs arrière	Modéré	Égratignure(s)

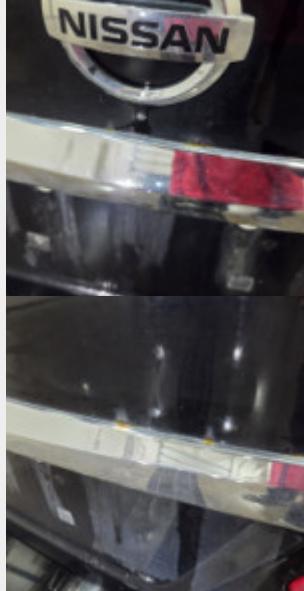
Section	Niveau de dommage	Types de dommage	Détails	Photo
Arrière	Mineur	Rouille

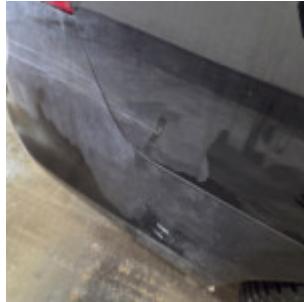
Aile arrière droite	Mineur	Égratignure(s)
