Emplacement	BOISBRIAND
Type d'actif	Automobile
Marque / Modèle / Année	CHEVROLET TRAX 2RS 2024
NIV	KL77LJE20RC021378
Odomètre	72154 km
Nombre de clés	1

Rapport de dommages

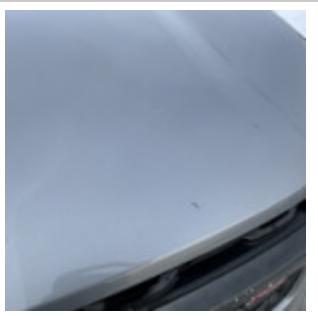
Section	Niveau de dommage	Types de dommage	Détails	Photo
Capot (centre)	Majeur	Éclat de peinture, Rouille

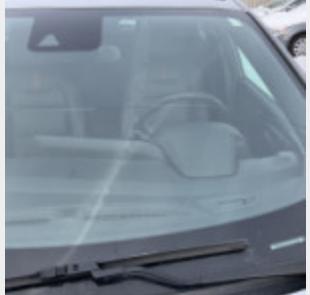
Section	Niveau de dommage	Types de dommage	Détails	Photo
Pare-brise avant	Majeur	Besoin d'un remplacement

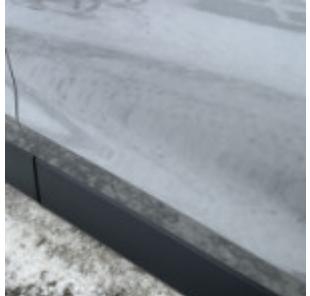
Porte avant droite (section principale)	Majeur	Égratignure(s)

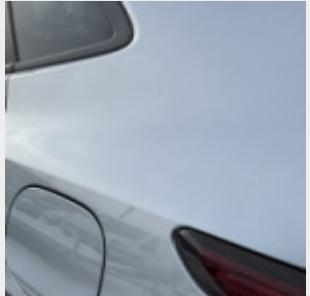
Aile arrière gauche	Mineur	Éclat de peinture

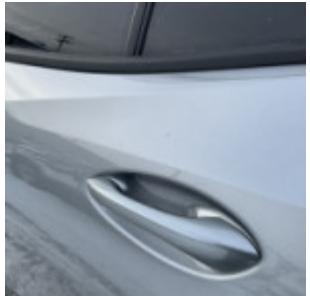
Porte arrière gauche (section principale)	Mineur	Éclat de peinture

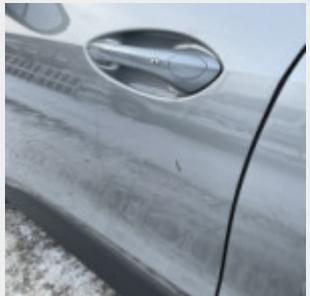
Porte avant gauche (section principale)	Majeur	Éclat de peinture
