<b>Emplacement</b>	LÉVIS
<b>Type d'actif</b>	Tracteur de van
<b>Marque / Modèle / Année</b>	PETERBILT 337 DOMPEUR 6 ROUES 2014
<b>NIV</b>	2NP2HM7X5EM213640
<b>Odomètre</b>	147136 km
<b>Nombre de clés</b>	2

**Rapport de dommages**

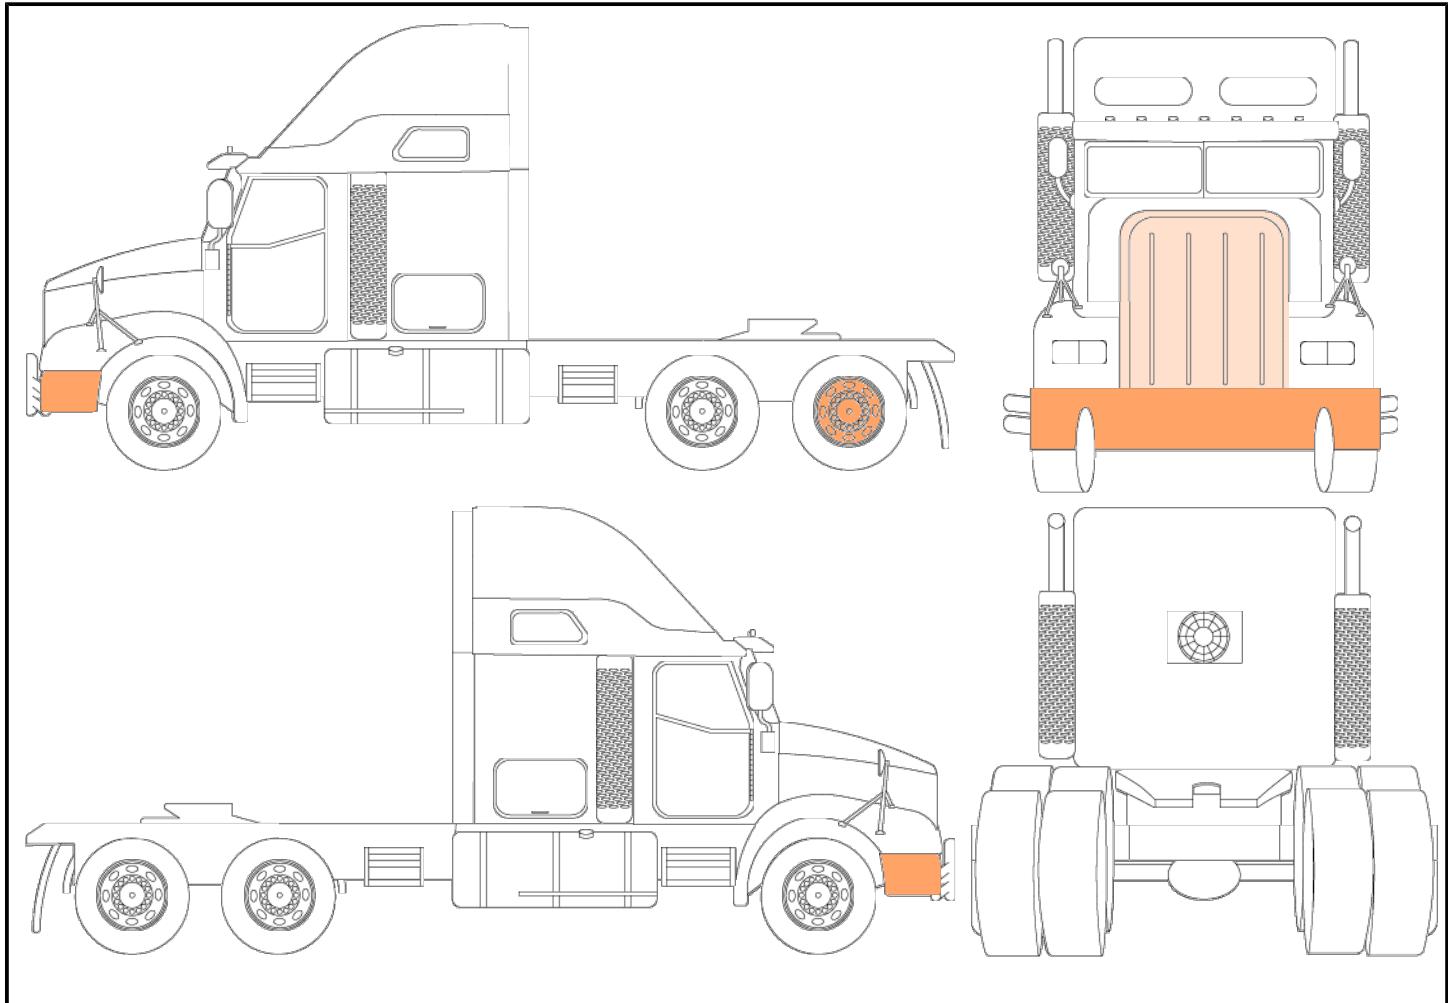
Section	Niveau de dommage	Types de dommage	Détails	Photo
Jante	Modéré	Bosse(s), Rouille		A close-up photograph of a truck wheel hub. The hub cap has been removed, revealing a severely rusted and damaged wheel bearing assembly. The surrounding metal is also heavily corroded.

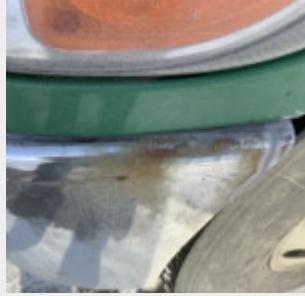
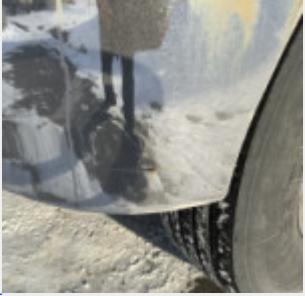
Section	Niveau de dommage	Types de dommage	Détails	Photo
Pare-chocs avant	Modéré	Rouille, Égratignure(s)

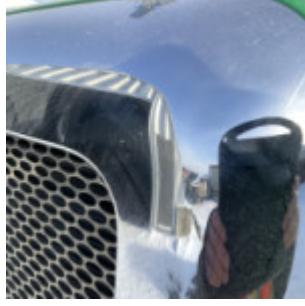
Calandre	Mineur	Égratignure(s)
