**Emplacement** LÉVIS  
**Type d'actif** Automobile  
**Marque / Modèle / Année** HYUNDAI KONA ESSENTIAL 2019  
**NIV** KM8K12AA2KU294288  
**Odomètre** 142764 km  
**Nombre de clés** 2

**Rapport de dommages**

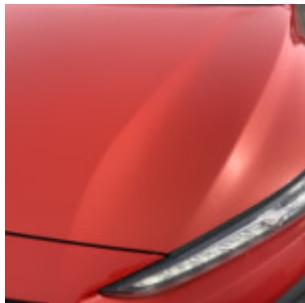
| Section | Niveau de dommage | Types de dommage | Détails | Photo |
|---|---|---|---|---|
| Capot (côté aile gauche) | Mineur | Éclat de peinture, Égratignure(s) | | |

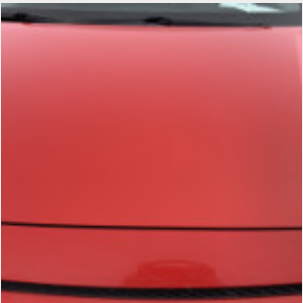
| Section | Niveau de dommage | Types de dommage | Détails | Photo |
|---|---|---|---|---|
| Capot (centre) | Mineur | Éclat de peinture, Égratignure(s) | | |

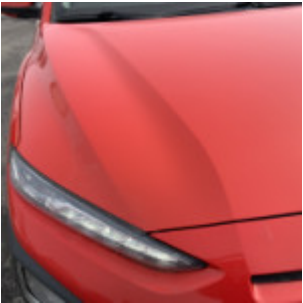
| Section | Niveau de dommage | Types de dommage | Détails | Photo |
|---|---|---|---|---|
| Capot (côté aile droite) | Mineur | Éclat de peinture, Égratignure(s) | | |

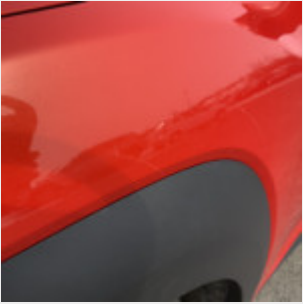
| Section | Niveau de dommage | Types de dommage | Détails | Photo |
|---|---|---|---|---|
| Aile avant gauche | Mineur | Éclat de peinture, Égratignure(s) | | |

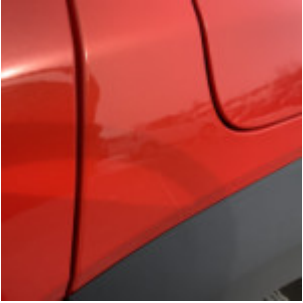
| Section | Niveau de dommage | Types de dommage | Détails | Photo |
|---|---|---|---|---|
| Aile arrière gauche | Mineur | Égratignure(s) | | |

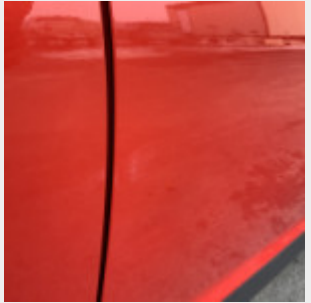
| Section | Niveau de dommage | Types de dommage | Détails | Photo |
|---|---|---|---|---|
| Porte avant droite (section principale) | Mineur | Égratignure(s) | | |
