Emplacement	LÉVIS
Type d'actif	Automobile
Marque / Modèle / Année	KIA SELTOS EX 2021
NIV	KNDEUCAA7M7135704
Odomètre	99501 km
Nombre de clés	2

Rapport de dommages

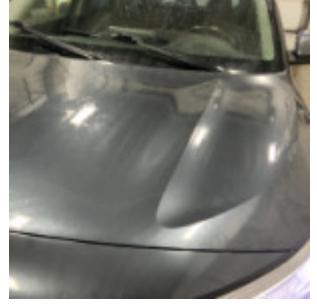
Section	Niveau de dommage	Types de dommage	Détails	Photo
Capot (côté aile gauche)	Mineur	Éclat de peinture, Égratignure(s)

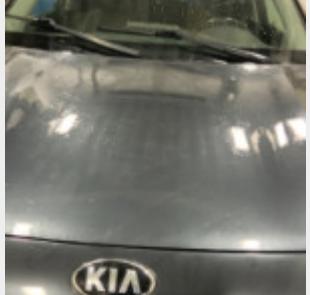
Section	Niveau de dommage	Types de dommage	Détails	Photo
Capot (centre)	Mineur	Éclat de peinture, Égratignure(s)

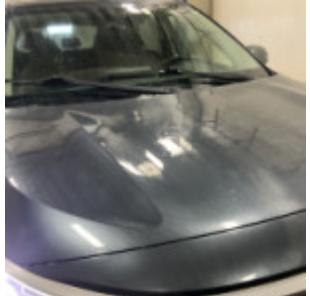
Capot (côté aile droite)	Mineur	Éclat de peinture, Égratignure(s)

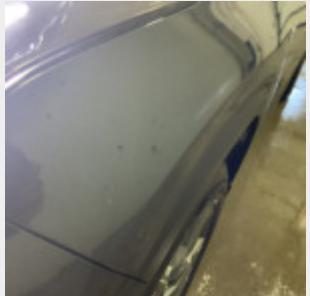
Aile avant gauche	Mineur	Éclat de peinture

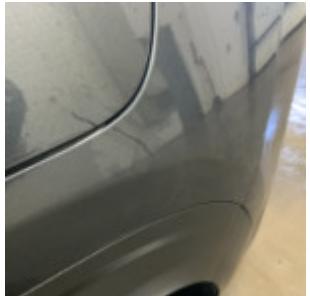
Aile arrière gauche	Modéré	Retouche de peinture
