<b>Emplacement</b>	BOISBRIAND
<b>Type d'actif</b>	Motocyclette
<b>Marque / Modèle / Année</b>	YAMAHA YZ250RX 2024
<b>NIV</b>	JYACG44C0RA008848
<b>Odomètre</b>	
<b>Nombre de clés</b>	0

**Rapport de dommages**

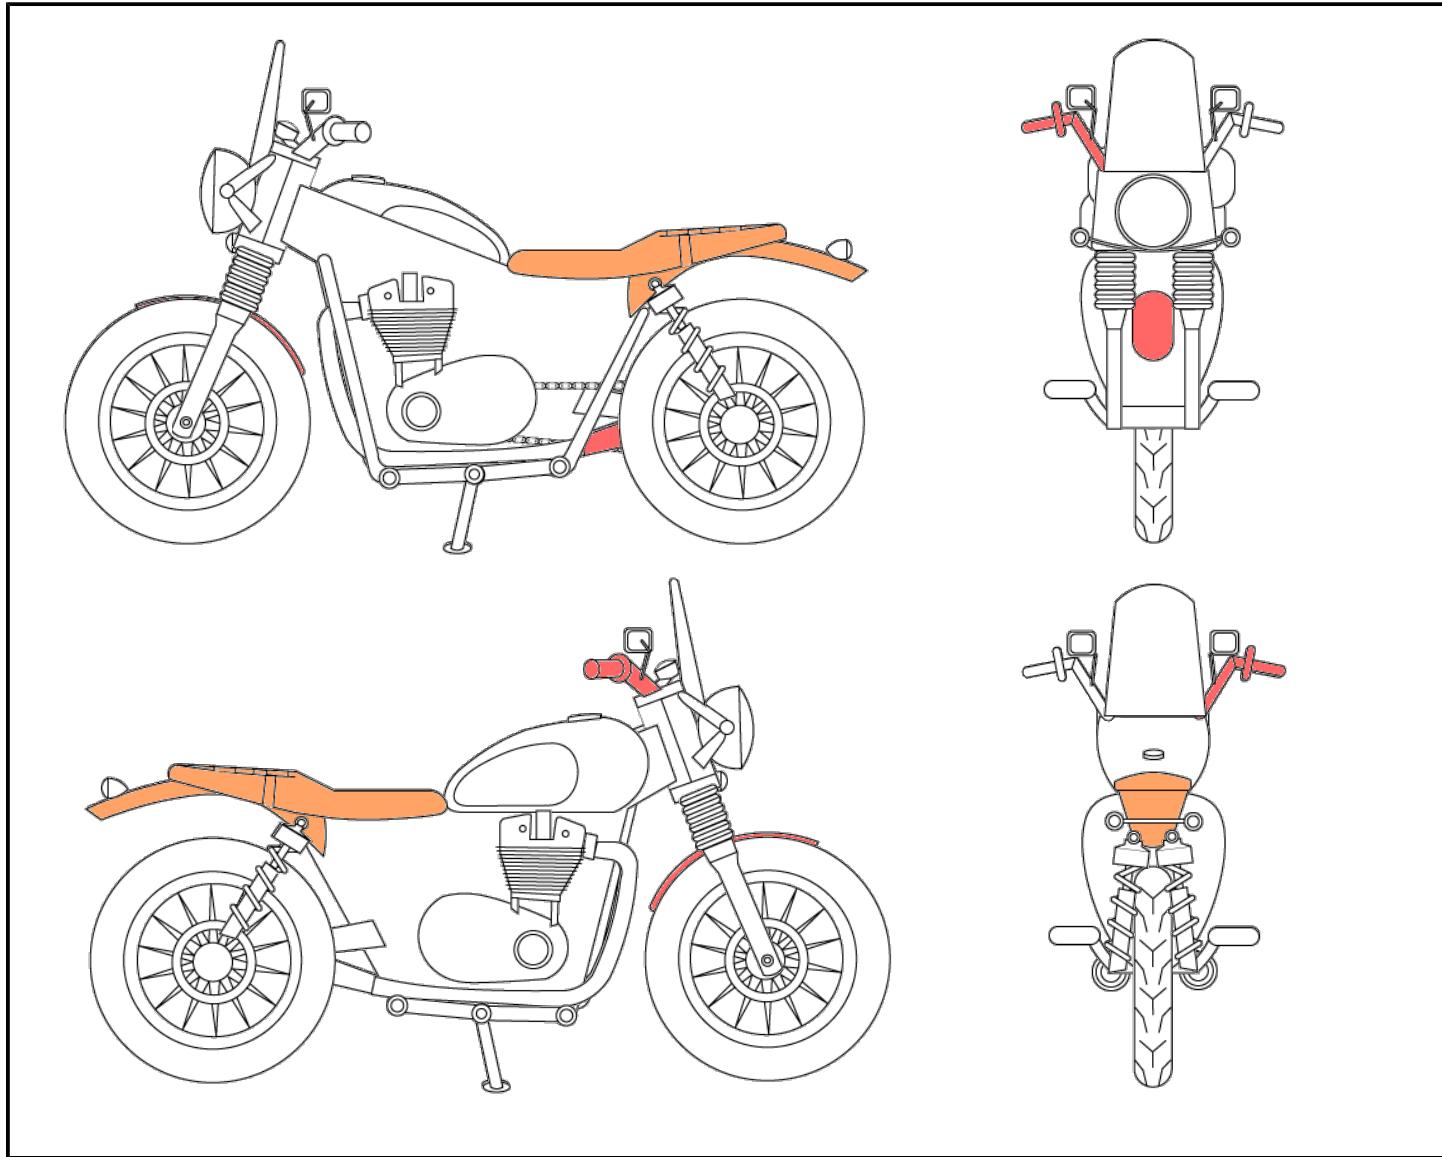
Section	Niveau de dommage	Types de dommage	Détails	Photo
Aile avant	Majeur	Égratignure(s)

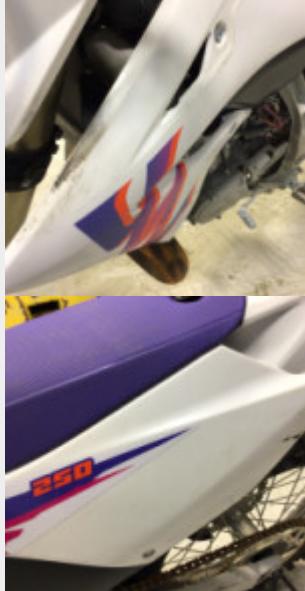
Section	Niveau de dommage	Types de dommage	Détails	Photo
Panneau latéral gauche	Majeur	Égratignure(s)

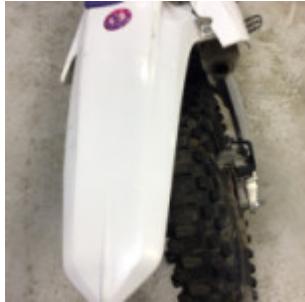
Garde-boue arrière	Modéré	Égratignure(s)

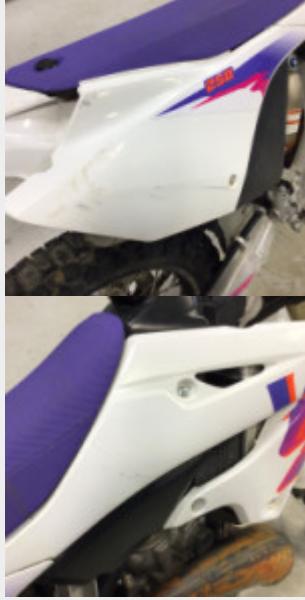
Panneau latéral droite	Majeur	Égratignure(s)
