<b>Emplacement</b>	BOISBRIAND
<b>Type d'actif</b>	VTT
<b>Marque / Modèle / Année</b>	CAN-AM RENEGADE X XC 1000 2021
<b>NIV</b>	3JBMXAX42MJ000472
<b>Odomètre</b>	6199 km
<b>Nombre de clés</b>	1

Rapport de dommages

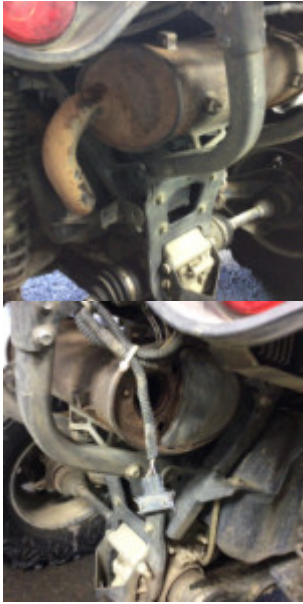
Section	Niveau de dommage	Types de dommage	Détails	Photo
Silencieux	Majeur	Rouille

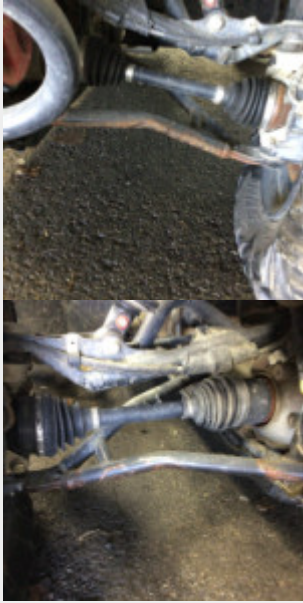
Chassis avant	Majeur	Rouille

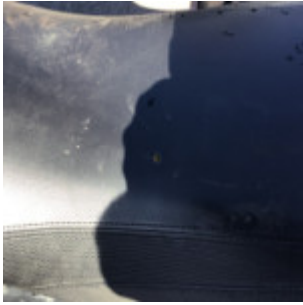
Banc principal	Majeur	Bris, Autre	brulure cigarettes

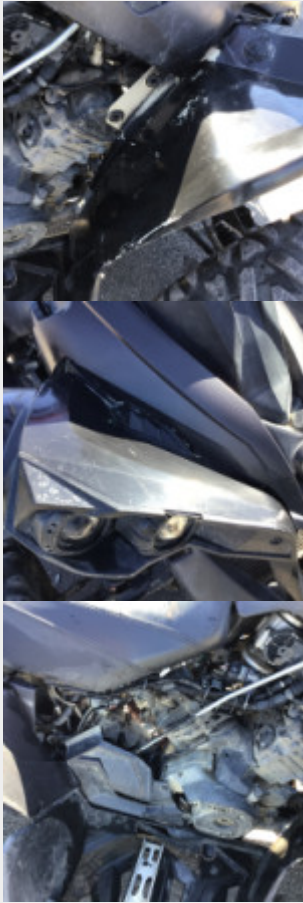
Section	Niveau de dommage	Types de dommage	Détails	Photo
Carrosserie côté droite	Majeur	Bris, Manquant, Éclat de peinture, Égratignure(s)

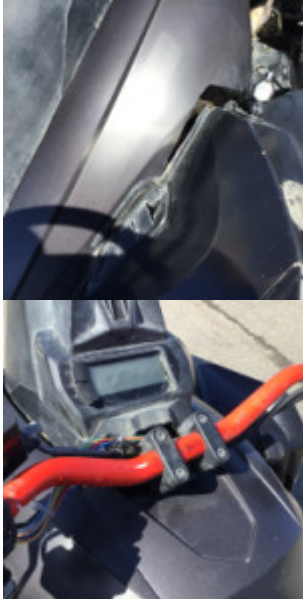
Console	Majeur	Bris, Éclat de peinture, Égratignure(s)
