| <b>Marque / Modèle / Année</b> | CHEVROLET CRUZE LT 2019 |
| <b>NIV</b> | 1G1BE5SM9K7111219 |

**Rapport de dommages**

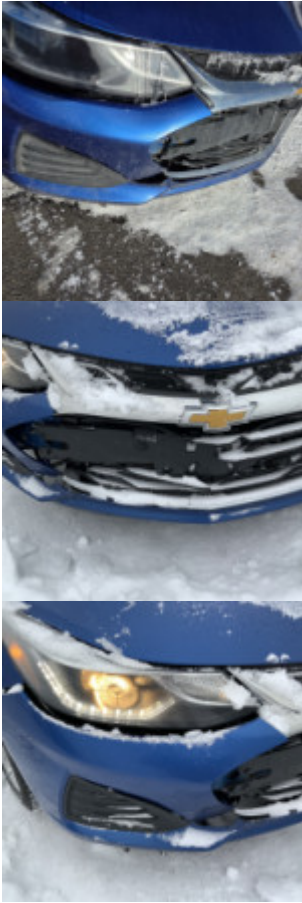
| Section | Niveau de dommage | Types de dommage | Détails | Photo |
|---|---|---|---|---|
| Pare-chocs avant | Majeur | Bris | | |

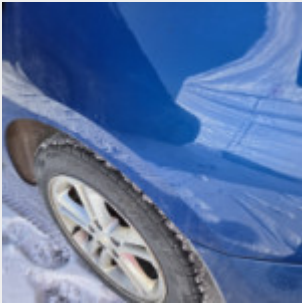
| Section | Niveau de dommage | Types de dommage | Détails | Photo |
|---|---|---|---|---|
| Aile arrière gauche | Mineur | Bosse(s), Égratignure(s) | | |

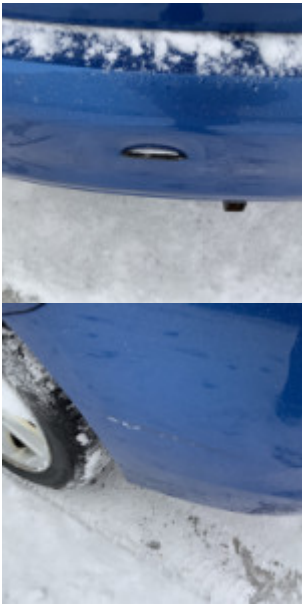
| Section | Niveau de dommage | Types de dommage | Détails | Photo |
|---|---|---|---|---|
| Pare-chocs arrière | Majeur | Bris, Égratignure(s) | | |

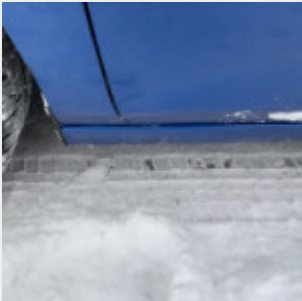
| Section | Niveau de dommage | Types de dommage | Détails | Photo |
|---|---|---|---|---|
| Porte arrière droite (section principale) | Mineur | Bosse(s), Égratignure(s) | | |
