<b>Emplacement</b>	BOISBRIAND
<b>Type d'actif</b>	Automobile
<b>Marque / Modèle / Année</b>	FORD ESCAPE SE 2017
<b>NIV</b>	1FMCU0GDXHUA42590
<b>Odomètre</b>	100817 km
<b>Nombre de clés</b>	2

**Rapport de dommages**

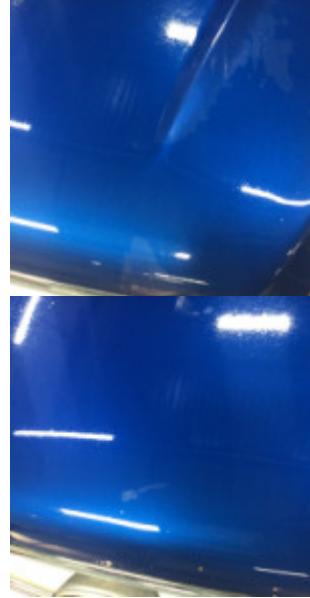
Section	Niveau de dommage	Types de dommage	Détails	Photo
Capot (centre)	Majeur	Éclat de peinture

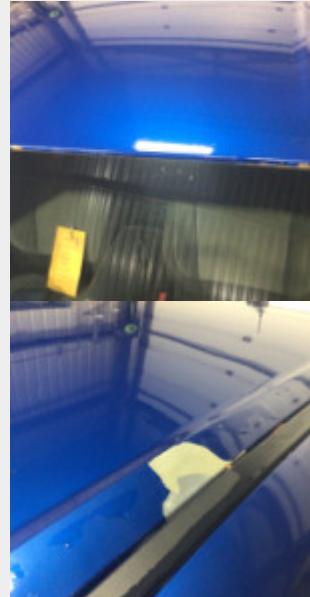
Toit	Majeur	Éclat de peinture

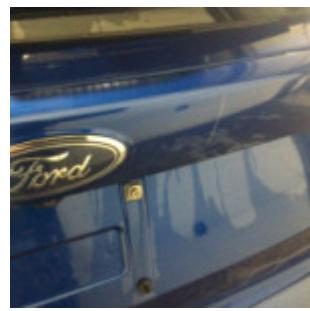
Arrière	Majeur	Égratignure(s)

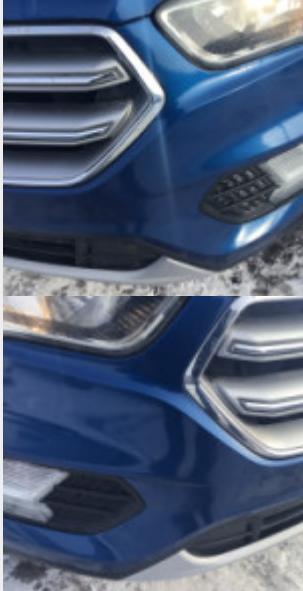
Section	Niveau de dommage	Types de dommage	Détails	Photo
Pare-chocs avant	Mineur	Éclat de peinture

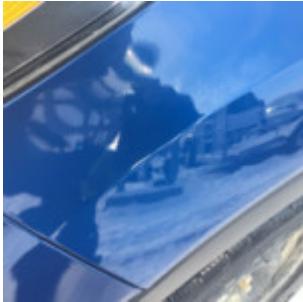
Aile avant gauche	Mineur	Éclat de peinture

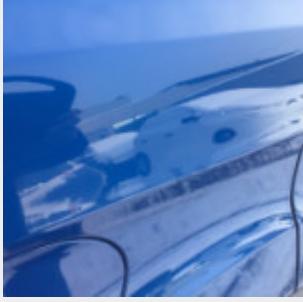
Aile arrière droite	Modéré	Éclat de peinture

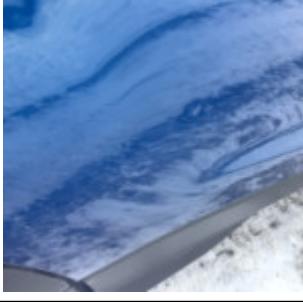
Porte arrière droite (section principale)	Mineur	Bosse(s)
