Emplacement BOISBRIAND
Type d'actif Automobile
Marque / Modèle / Année HONDA CIVIC LX 2016
NIV 2HGFC2F58GH037241
Odomètre 163958 km
Nombre de clés 1

Rapport de dommages

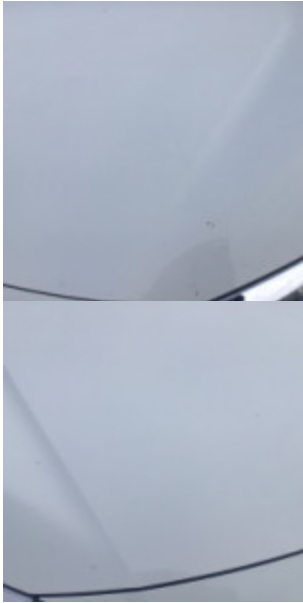
Section	Niveau de dommage	Types de dommage	Détails	Photo
Capot (centre)	Majeur	Éclat de peinture

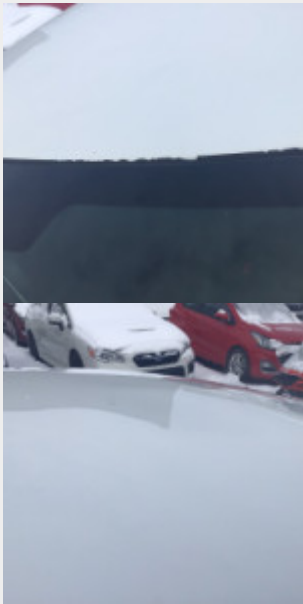
Toît	Majeur	Bosse(s), Usure excessive, Autre	JOINT A REMPLACER

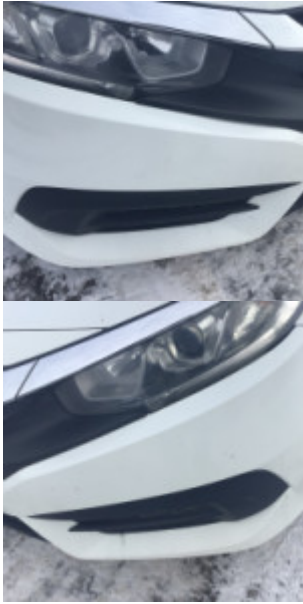
Section	Niveau de dommage	Types de dommage	Détails	Photo
Pare-chocs avant	Mineur	Éclat de peinture

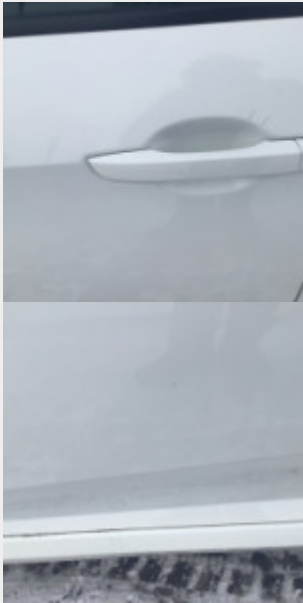
Porte avant gauche (section principale)	Modéré	Égratignure(s)

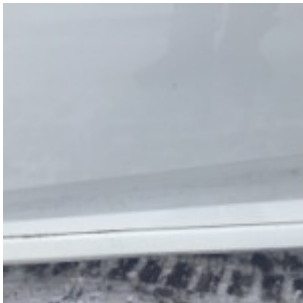
Jupe gauche	Majeur	Éclat de peinture

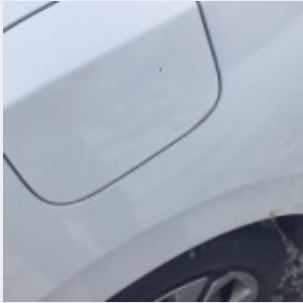
Section	Niveau de dommage	Types de dommage	Détails	Photo
Aile arrière gauche	Majeur	Rouille

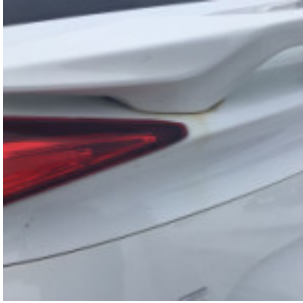
Valise	Majeur	Rouille

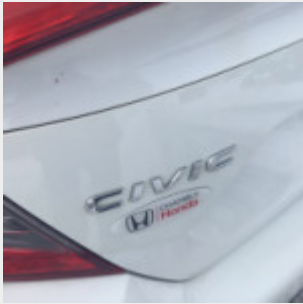
Arrière	Modéré	Éclat de peinture

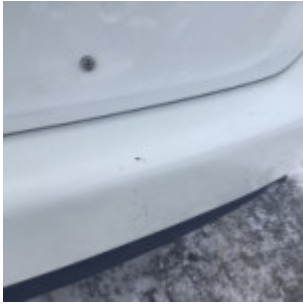
Pare-chocs arrière	Majeur	Égratignure(s)

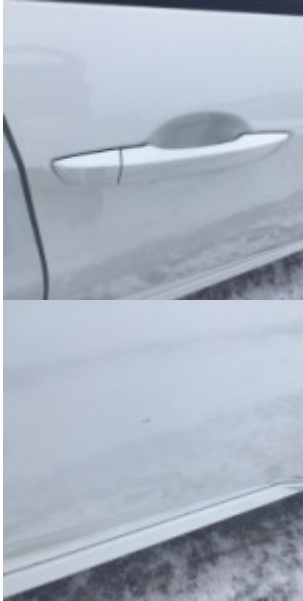
Section	Niveau de dommage	Types de dommage	Détails	Photo
Aile arrière droite	Majeur	Rouille		 
Porte avant droite (section principale)	Modéré	Égratignure(s)

Jupe droite	Modéré	Éclat de peinture		 
Rétroviseur droite	Mineur	Égratignure(s)
