Emplacement	LÉVIS
Type d'actif	Automobile
Marque / Modèle / Année	GMC TERRAIN SLE 2019
NIV	3GKALTEV1KL350376
Odomètre	132962 km
Nombre de clés	2
Accessoires	4 pneus 4 saisons sur mags dans la voiture

Rapport de dommages

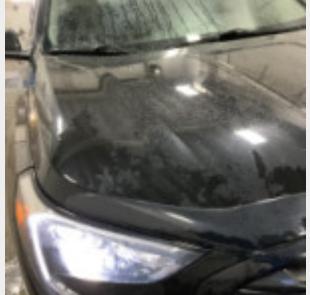
Section	Niveau de dommage	Types de dommage	Détails	Photo
Capot (côté aile droite)	Mineur	Éclat de peinture, Égratignure(s)
