Emplacement	BOISBRIAND
Type d'actif	Automobile
Marque / Modèle / Année	HONDA CR-V LX 2020
NIV	2HKRW1H29LH000815
Odomètre	98878 km
Nombre de clés	1

Rapport de dommages

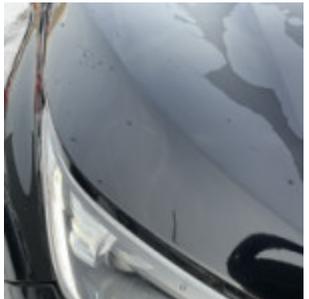
Section	Niveau de dommage	Types de dommage	Détails	Photo
Capot (centre)	Modéré	Égratignure(s)

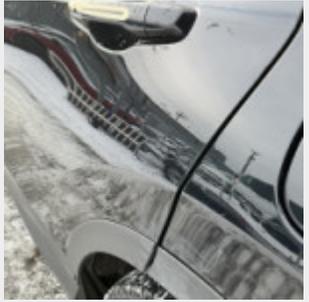
Section	Niveau de dommage	Types de dommage	Détails	Photo
Porte arrière gauche (section principale)	Mineur	Bosse(s)

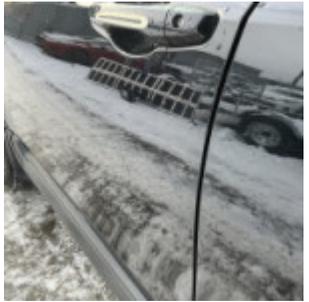
Porte avant gauche (section principale)	Mineur	Bosse(s)
