Emplacement	LÉVIS
Type d'actif	Automobile
Marque / Modèle / Année	CHEVROLET CAMARO 1LT 2017
NIV	1G1FB1RS2H0195425
Odomètre	77058 km
Nombre de clés	1

Rapport de dommages

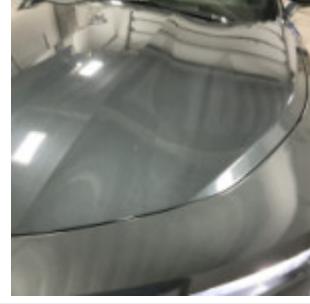
Section	Niveau de dommage	Types de dommage	Détails	Photo
Capot (côté aile gauche)	Mineur	Éclat de peinture, Égratignure(s)

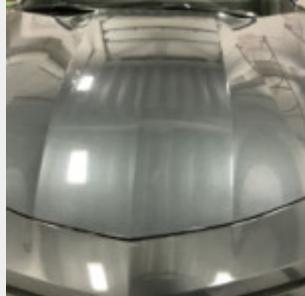
Section	Niveau de dommage	Types de dommage	Détails	Photo
Capot (centre)	Mineur	Éclat de peinture, Égratignure(s)

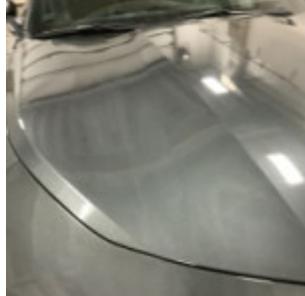
Capot (côté aile droite)	Mineur	Éclat de peinture, Égratignure(s)

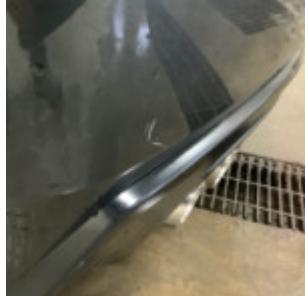
Pare-chocs arrière	Mineur	Égratignure(s)

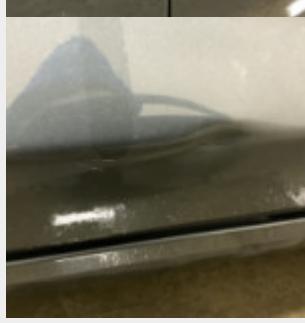
Section	Niveau de dommage	Types de dommage	Détails	Photo
Porte avant droite (section principale)	Modéré	Bosse(s), Égratignure(s)

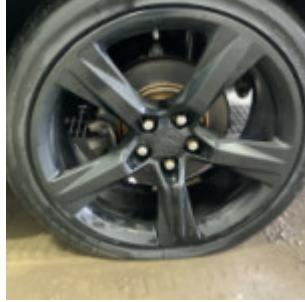
Pneu arrière gauche	Majeur	Besoin d'un remplacement

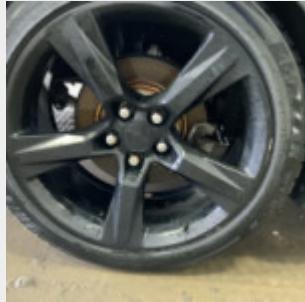
Jante arrière droite	Modéré	Égratignure(s)

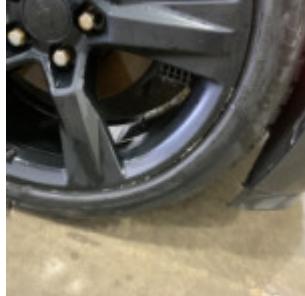
Section	Niveau de dommage	Types de dommage	Détails	Photo
Jante avant droite	Modéré	Égratignure(s)

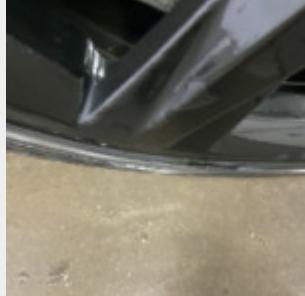
Pneu avant droit	Majeur	Bris, Besoin d'un remplacement
